Oppdragsgiver Vital eiendom
Oppdragsgivers adresse pb 283 1326 Lysaker
Oppdragsgivers referanse Øyvind Solvang

Oppdragsrapport

Fuktmåling i kjellerlokale Bygg 5461 Nygårdsgata 55, Fredrikstad

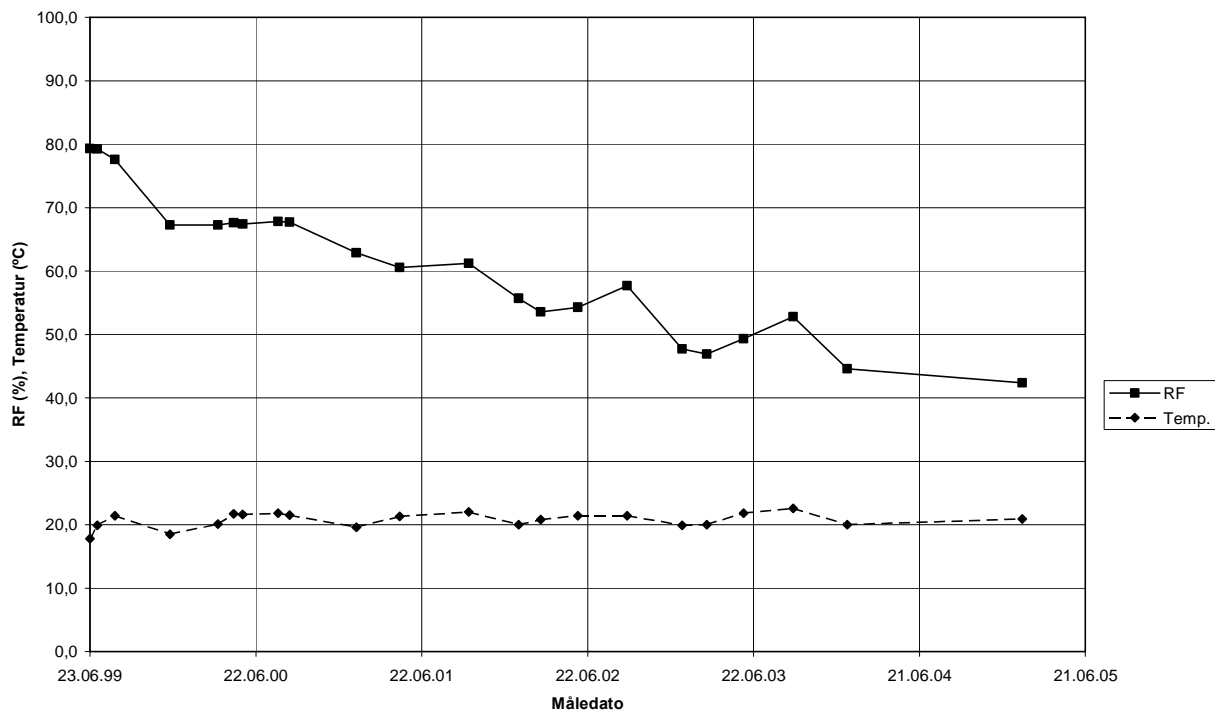
Målepunkt A: Innervegg, arkiv/tilfluksrom (dybde 50 mm, høyde 290 mm)
Anlegget ble startet 19. Juli '99

For innervegger har betongen blitt tørrere over hele måleperioden, med mindre sykliske svinginger som sammenfaller med fuktige/tørre årstider. Dette tyder på at fukttilgangen til innerveggene er tilstrekkelig lav til at Elektrosmoseanlegget stadig driver ut fuktighet.

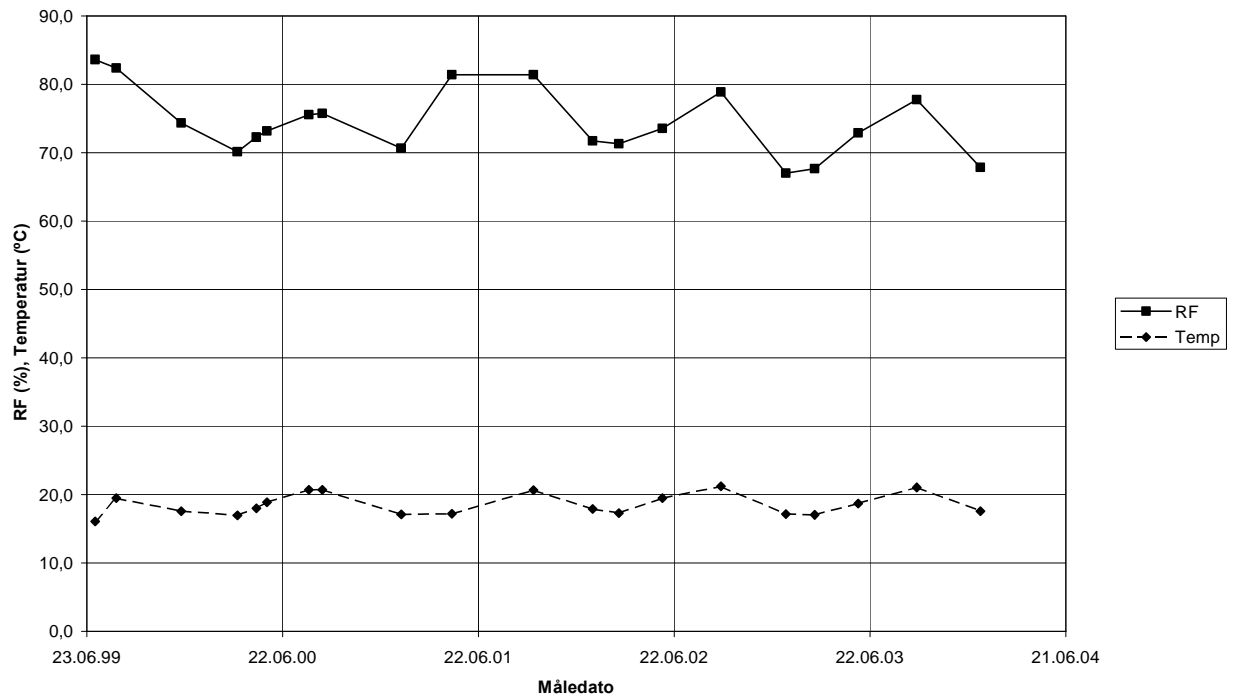
Målepunkt G: Yttervegg, garderobe. (Dybde 50 mm, høyde 300 mm)
 Anlegget ble startet 20. Juli '99

- Målepunkt C og G har sykliske variasjoner der toppene sammenfaller med høsten (sept-okt) og bunnverdiene sammenfaller med vinter (januar-mars). Disse målepunktene ligger 50 mm fra innsiden av veggene og er derfor de målepunktene som er mest utsatt for variasjoner i luftens RF. I rom som ikke er klimatisert vil luftens RF være betydelig lavere om vinteren enn resten av året. De sykliske variasjonen vurderes å ha årsak i endringer i luftens RF.
- Målepunkt F og G har en markant stigning fra sommeren 2000 til sommeren 2001. Fra sommeren 2001 og til avslutning av målingene blir betongen jevnt tørrere med mindre sykliske variasjoner. Årsaken(e) til stigningen i RF fra 2000-2001 er uavklart.

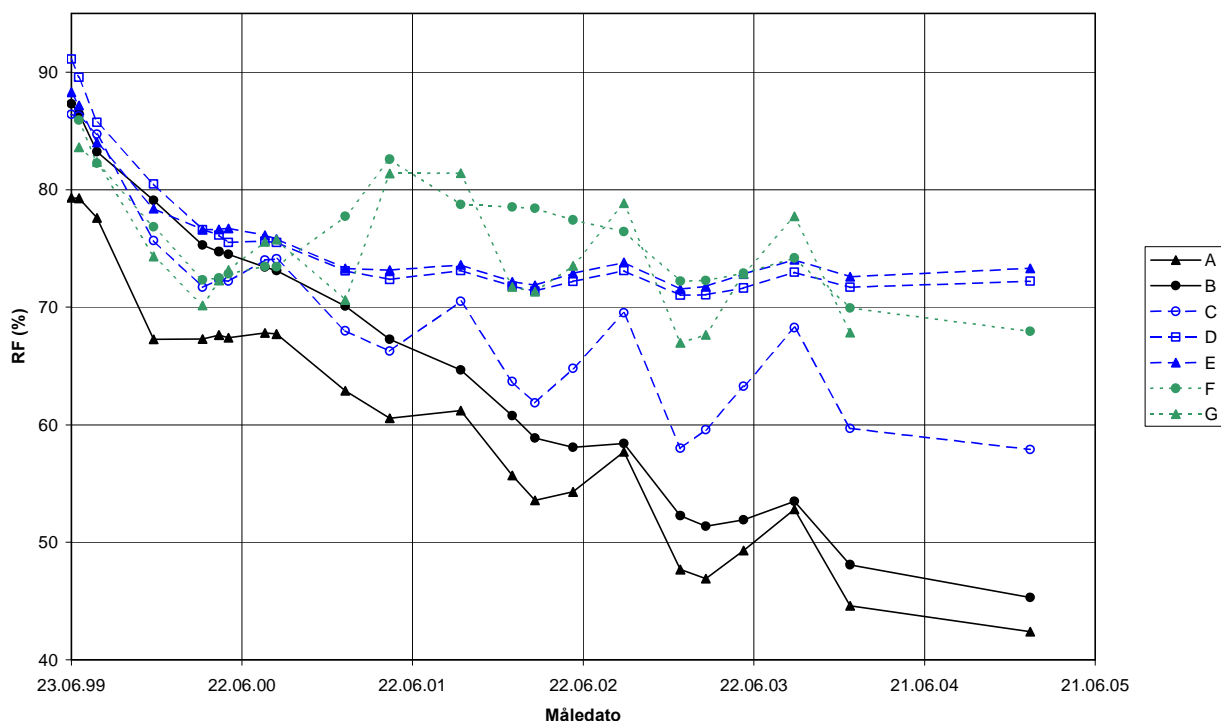
Relativ Fuktighet (RF) for alle målepunkter

Relativt fuktinnhold i betongen er redusert signifikant i alle 7 målepunktene. Reduksjon i RF starter raskt etter oppstart, og etter første driftsår er RF redusert med 10-15 RF %. Vi kan ikke si sikkert om dette skyldes elektrosmoseanlegget alene, eller i hvor stor grad variasjoner i fuktinnholdet i grunnen og naturlig uttørking innover i rommene har virket inn. Uttørkingen ser ut til å starte minst like tidlig langt inn i betongen som nærmere overflaten, Vi tror derfor ikke all reduksjon i fuktinnhold skyldes naturlig tørking inn i rommet. Fordi kjelleren ligger under grunnvannstanden i området, tror vi heller ikke eventuelle variasjoner i fuktinnholdet i grunnen vil virke inn så raskt som det er registrert her. Det ser derfor ut til at elektrosmoseanlegget har redusert fuktinnholdet i betongen.

For yttervegger flater reduksjon i RF ut etter 1 år, da er RF i betongen ca 75% for disse konstruksjonene. De neste 5 år er det for de målepunktene som sitter dypest liten reduksjon i RF, noe som tyder på at Elektrosmoseanlegget ikke har mulighet for å tørke ut betongen med den fukttilgangen en har fra yttersiden. Det er noe variasjon i målinger, både sykliske og enkelthendelser. NBI har følgende vurderinger av årsakene til variasjonene:

NBI konkluderer med at Elektrosmoseanlegget i Nygårdsgaten 55, Fredrikstad, bidrar til å markant redusere fuktnivået i betongen. Dersom anlegget deaktiveres/fjernes vil en forvente at fuktigheten i betongen vil stige tilbake til det fuktnivå betongen hadde ved oppstart av anlegget. Det anbefales derfor på det sterkeste å holde anlegget operativt for å sikre tilstrekkelig tørre betongkonstruksjoner (RF < 75%).
