REFERANSEPROSJEKTER

# GARASJEANLEGG I BOLIGBLOKK LØRENSKOG

TOTALENTREPRISE FUKT FOR  
GARASJEANLEGG I BOLIGBLOKK, PLASSTØPT  
BETONG FRA SLUTTEN AV 1990-TALLET

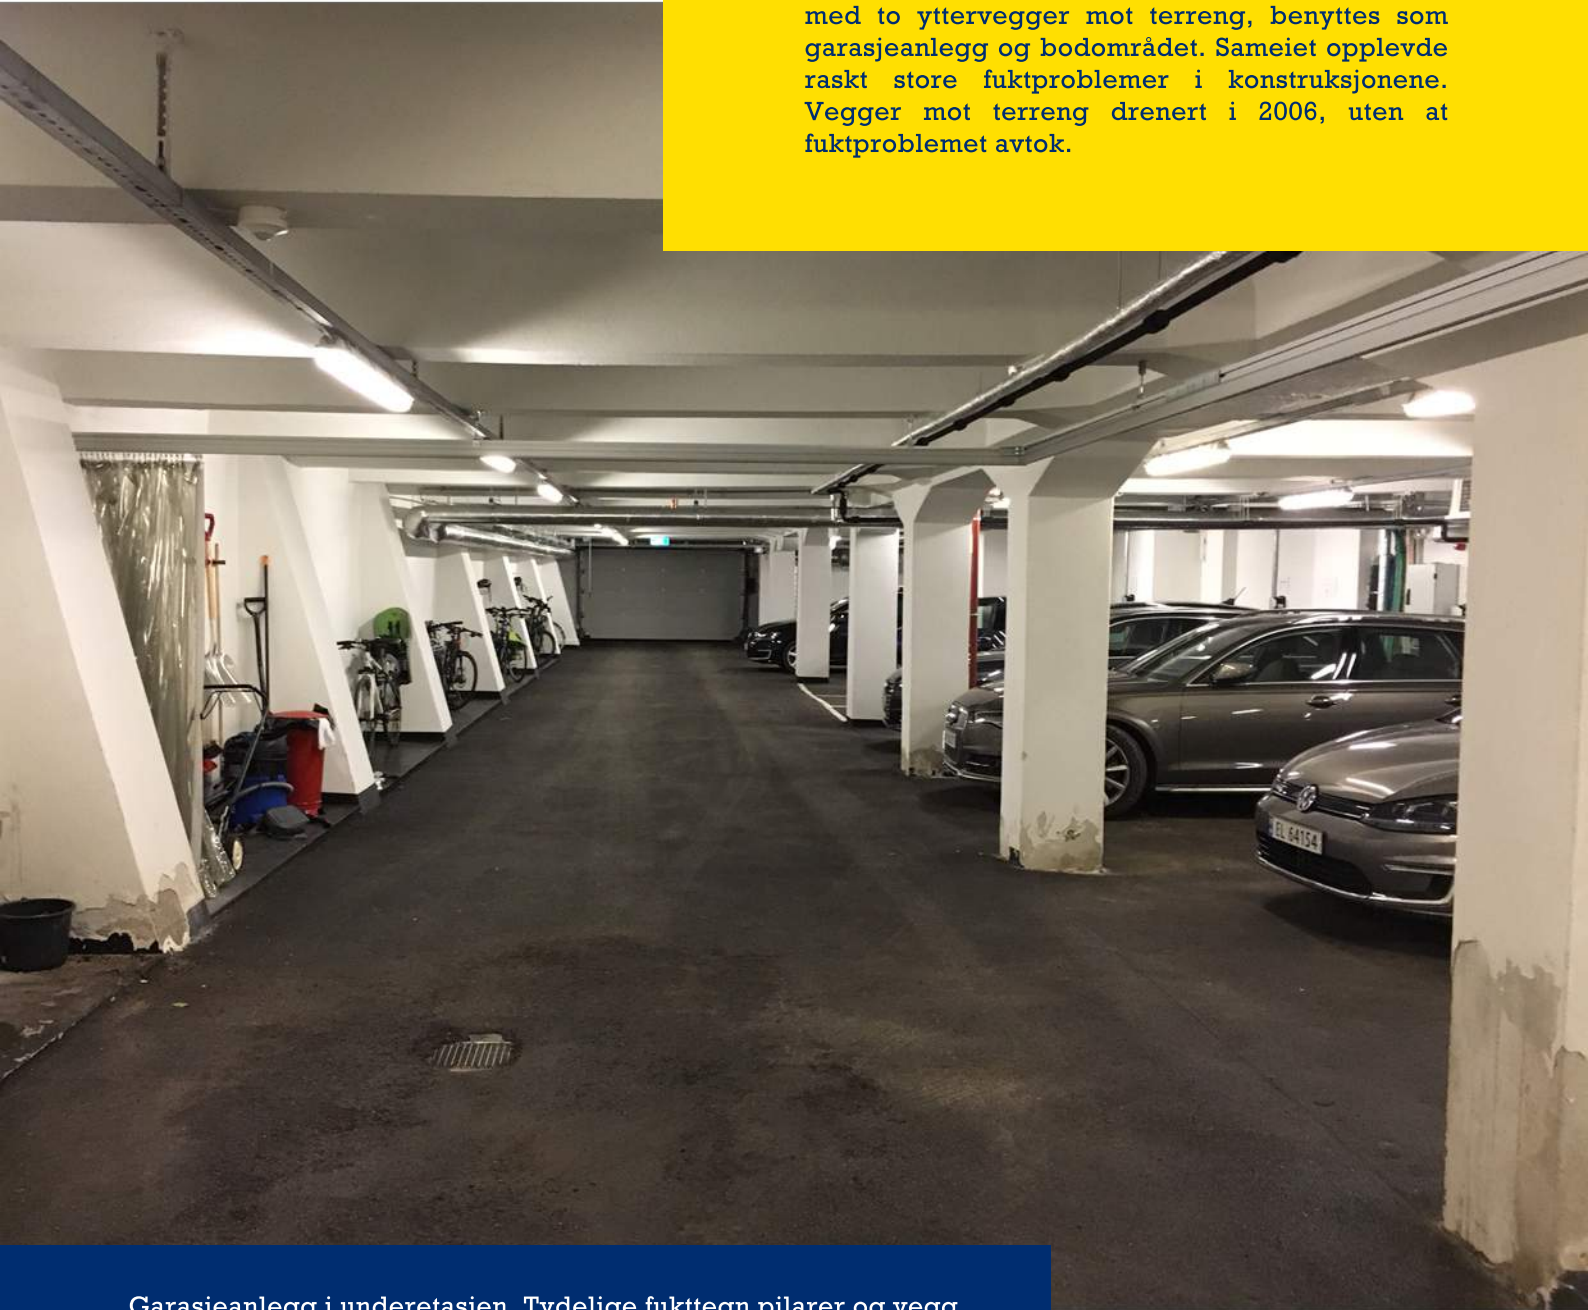
Grunnmur satt opp i 1995, selve bygget i plasstøpt betong med tegl på fasade fra 1999. Underetasje med to yttervegger mot terreng, benyttes som garasjeanlegg og bodområde. Sameiet opplevde raskt store fuktproblemer i konstruksjonene. Vegger mot terreng drenert i 2006, uten at fuktproblemet avtok.

Garasjeanlegg i underetasjen. Tydelige fukttegn pilarer og vegg.

Fuktreduksjon og fuksikring av hele kjellerkonstruksjon gjennom installasjon av pulserende elektroosmose - alle vegger av betong og i piler. Fjerning av diffusjonstett maling før installasjon. Rehabilitering av skader på piler - innebar frimeisle armeringsjern, rengjøre armeringsjern for rust og bytte ødelagte jern, samt forskalling med støp rundt rehabiliterte piler.

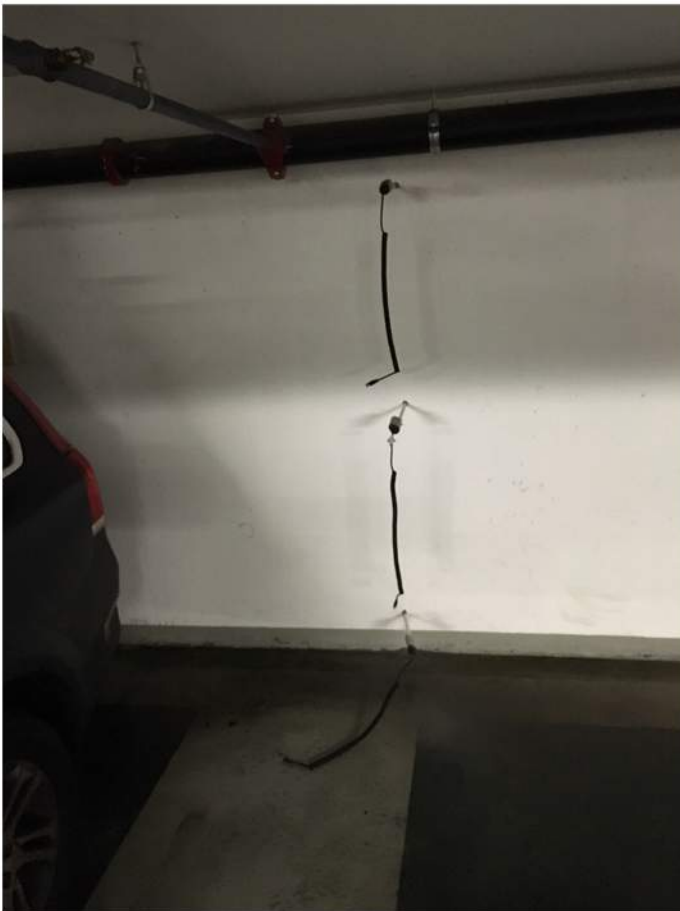
I tillegg til visuell inspeksjon, ble det utført et stort antall med metodisk RF-målinger (Relativ Fuktighet) med fuktprober i konstruksjon, med ulik dybde og i ulike høyder. Fuktmålingene viste gjennomgående svært høye fuktverdier i veggkonstruksjon og pilarer. Tydelig tegn på armeringskorrosjon flere steder. Hovedårsak til fuktproblemet var kapillært fuktoppsug fra grunn i konstruksjon.

Metodisk fuktmåling av all kjellerkonstruksjon. RF-måling med fuktprober i ulik dybde og høyde på vegg.

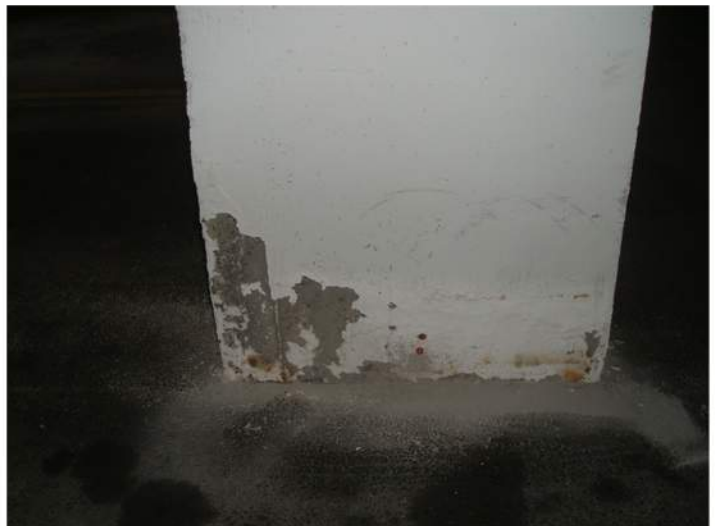
Tydelig fukttegn nederst på pilar - maling som løsner og misfarging fra korrodering av armeringsjern. Kapillært fuktoppsug fra grunn.

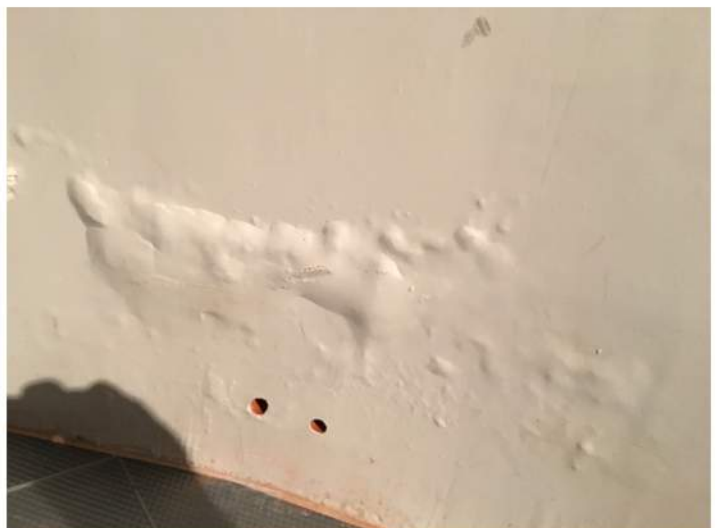
Maling som blærer nederst på yttervegg. Benyttet diffusjonstett maling.

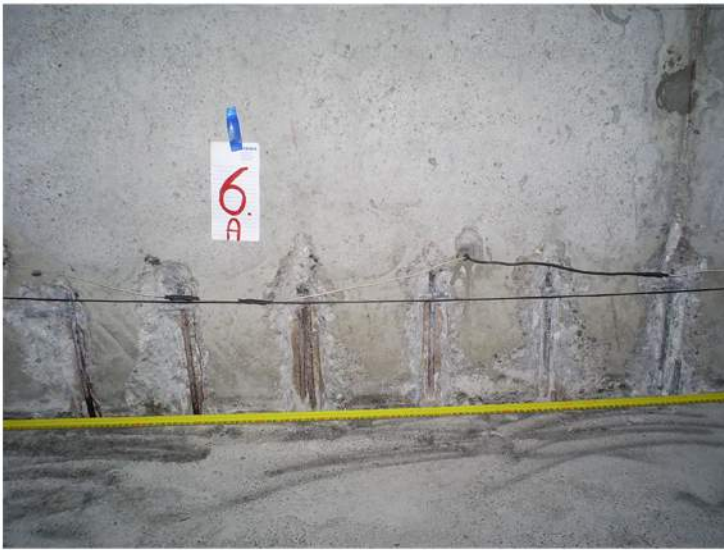
Viser installasjon av stikkelektrode av strømledende spesialkabel i pilar, samt lokalisering av skadd armering.

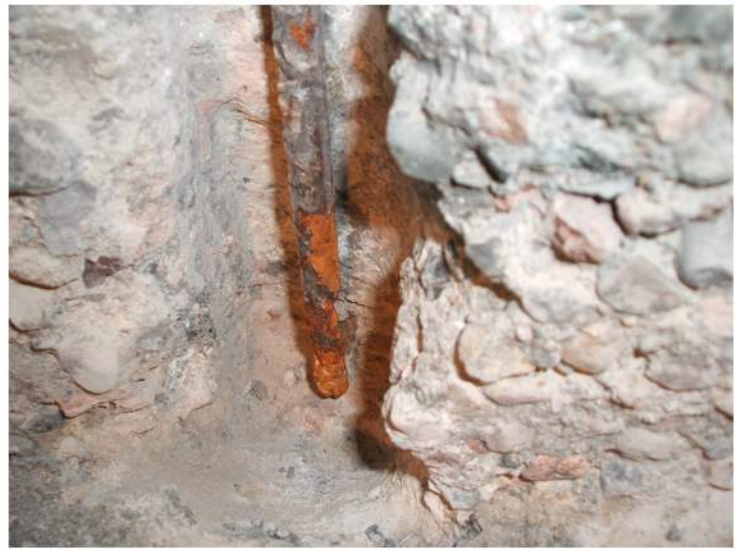
Korrosjonsødelagt armeringsjern i pilar. Erstattes med nytt jern og gjenstøpes.

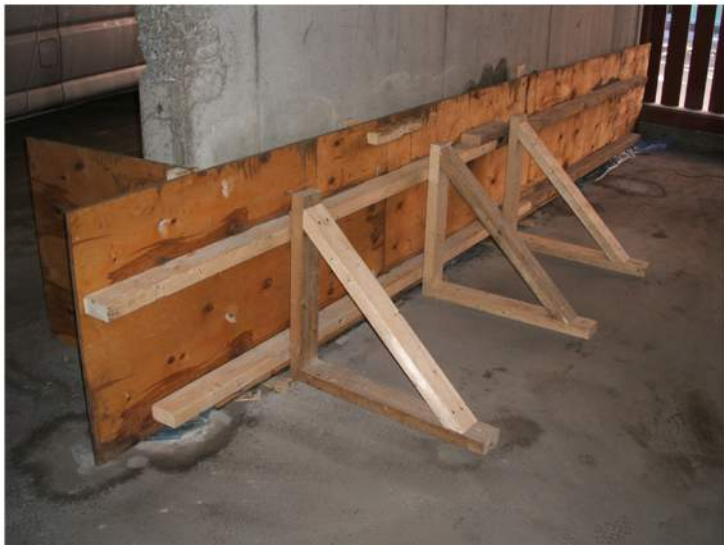
Forskalling av vegg, etter rehabilitering av skadde armeringsjern. Det ble også installert elektroosmose.

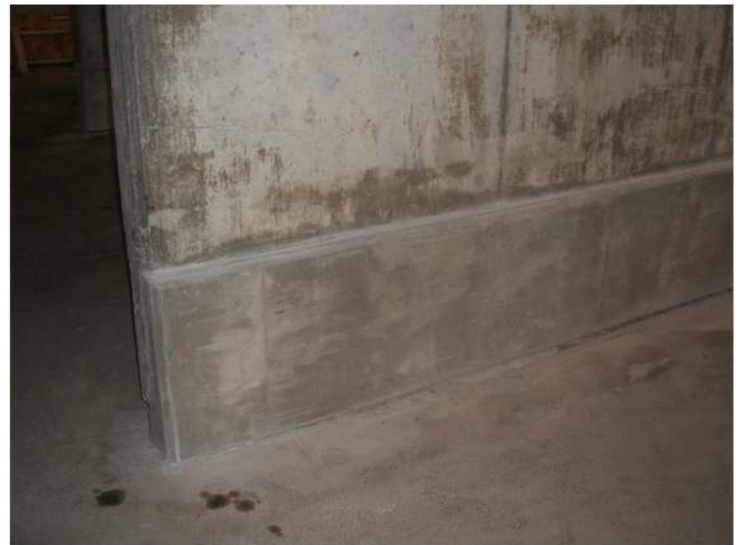
Etter støp og fuksikring.

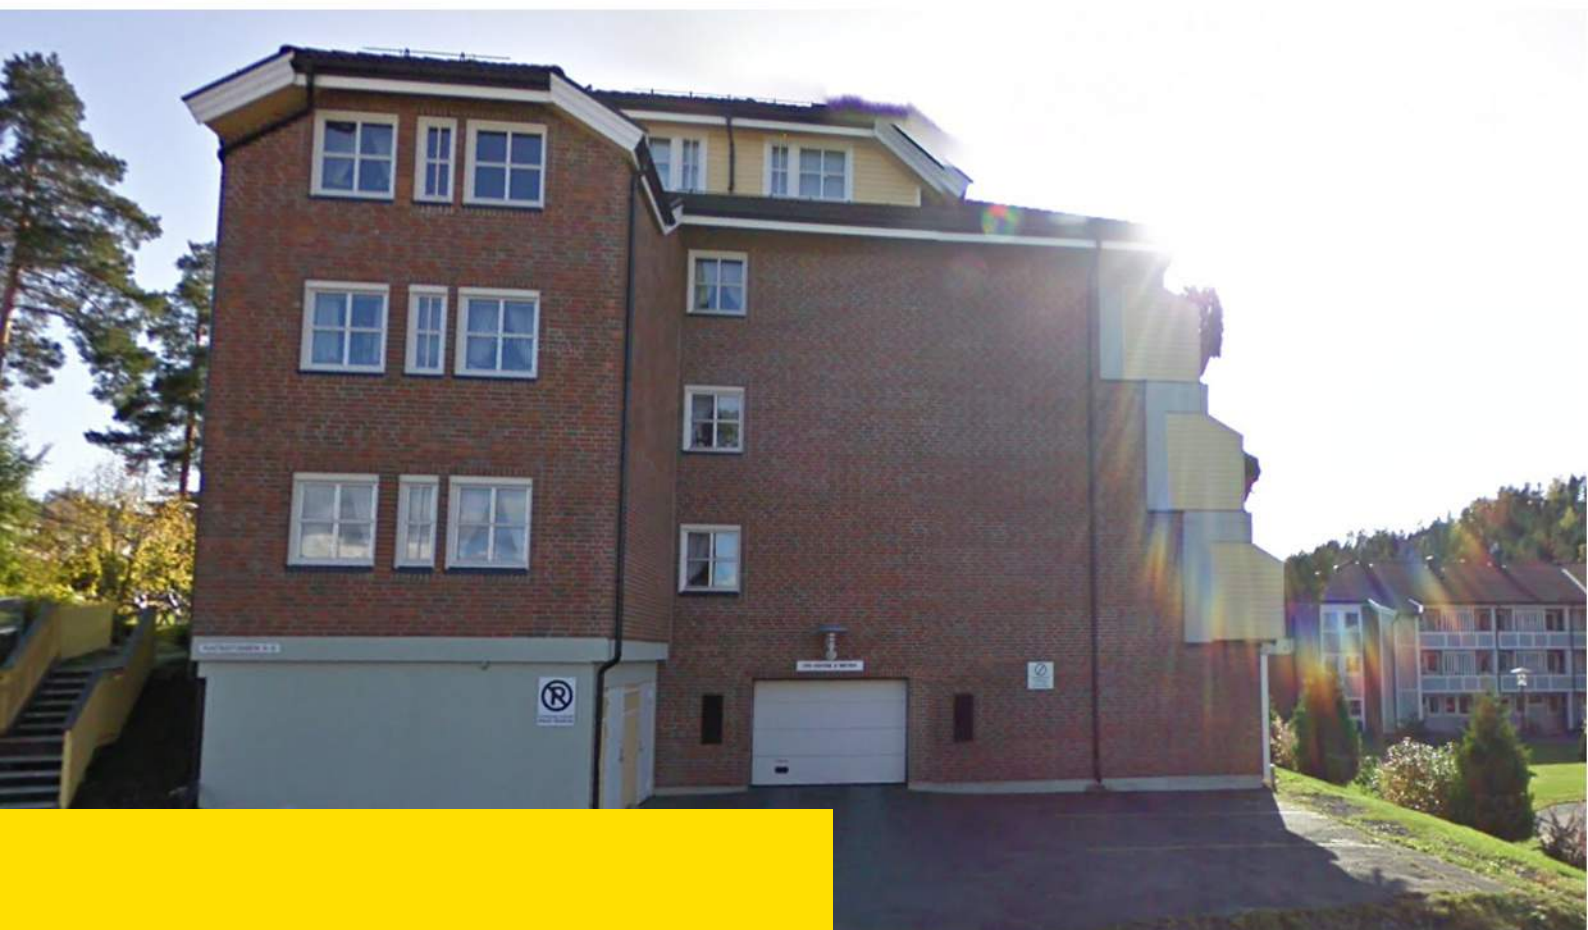
Etter endt fuktsikring, ble prosjektet fulgt opp hyppig gjennom en toårsperiode med strømtrekkmålinger av system og fuktmålinger. Ingen tegn til visuelle fuktskader på mur, eller korrosjon på armering.

Garasjen fremstår i dag som sunn og tørr, med akseptable fuktverdier.
