REFERANSEPROSJEKTER

# ENEBOLOG - LECA, DRAMMEN

FUKTSIKRING AV KJELLER,  
LECA PÅ BETONGSÅLE, 1980-TALLET

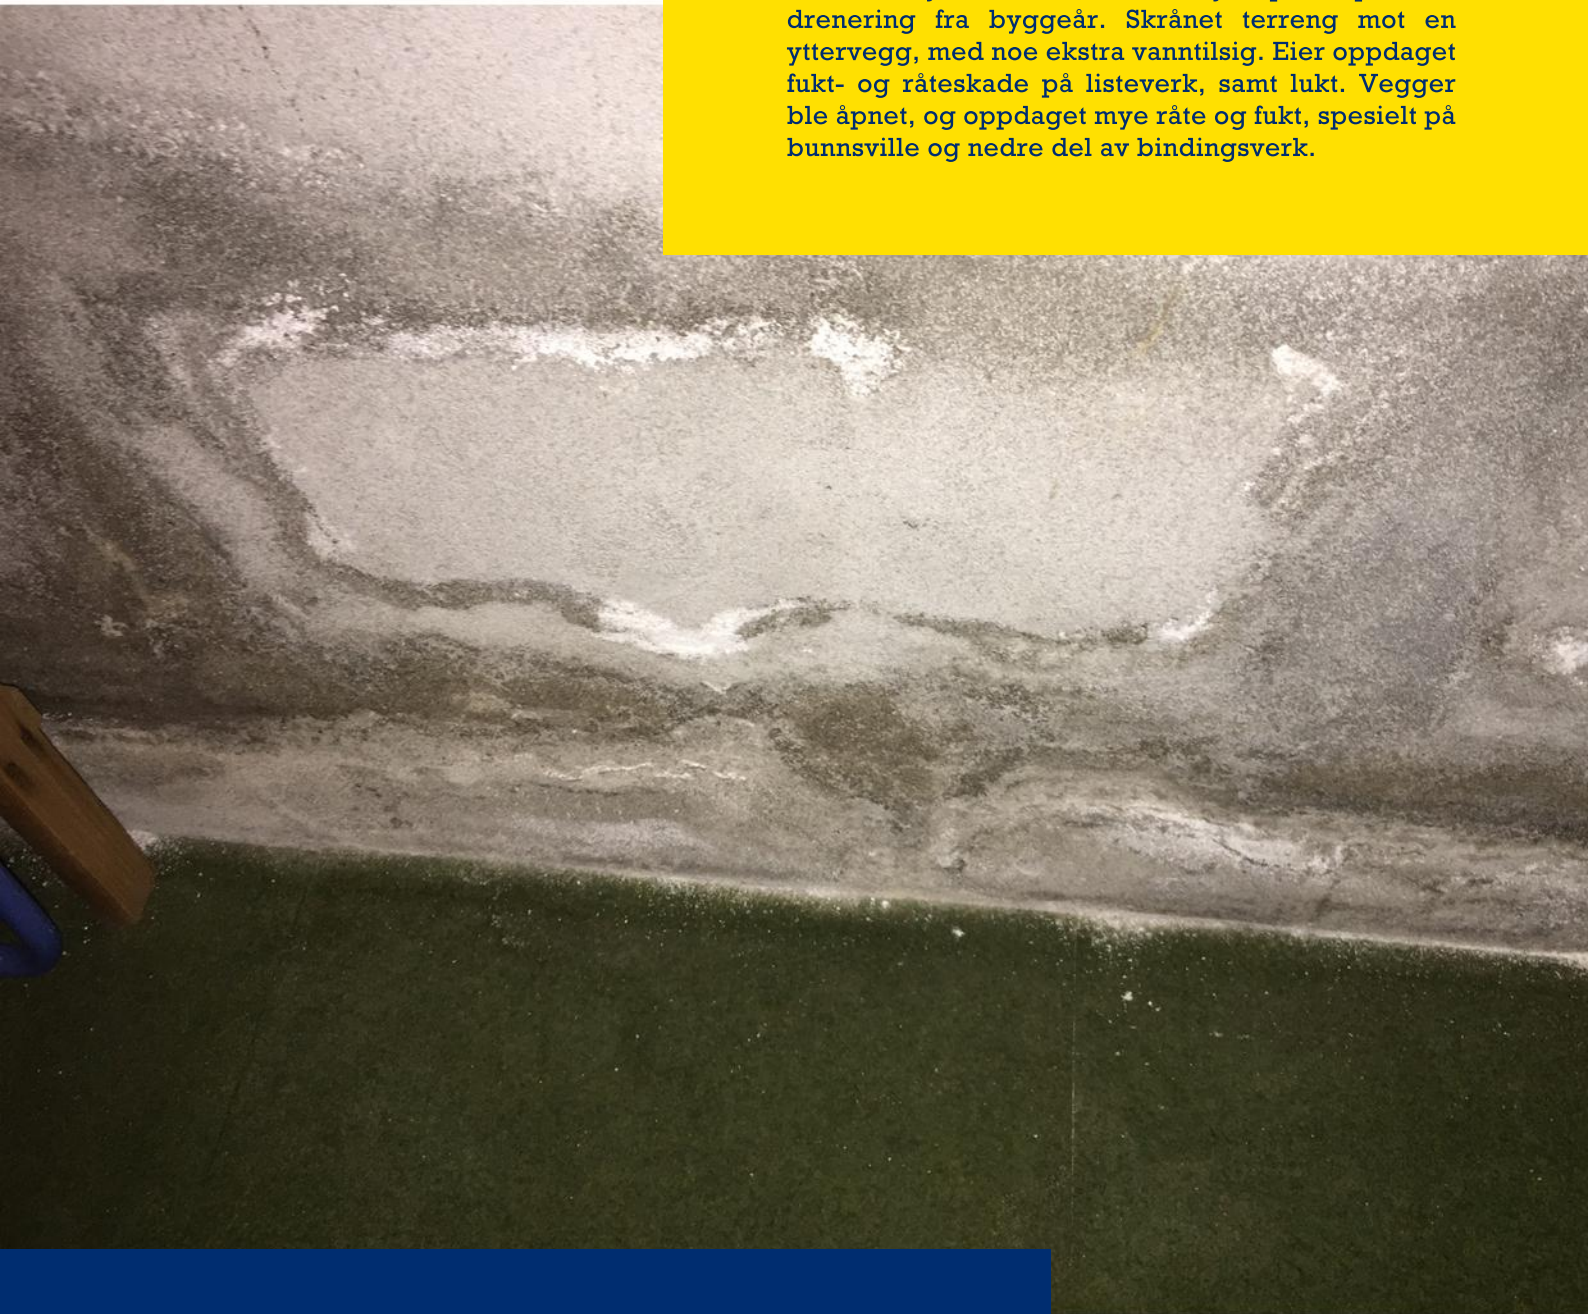
Frittliggende enebolig fra 1980-tallet med delvis innredet kjeller. Leca-konstruksjon på støpt såle, drenering fra byggeår. Skrånet terreng mot en yttervegg, med noe ekstra vanntilslig. Eier oppdaget fukt- og råteskade på listeverk, samt lukt. Vegger ble åpnet, og oppdaget mye råte og fukt, spesielt på bunnsville og nedre del av bindingsverk.

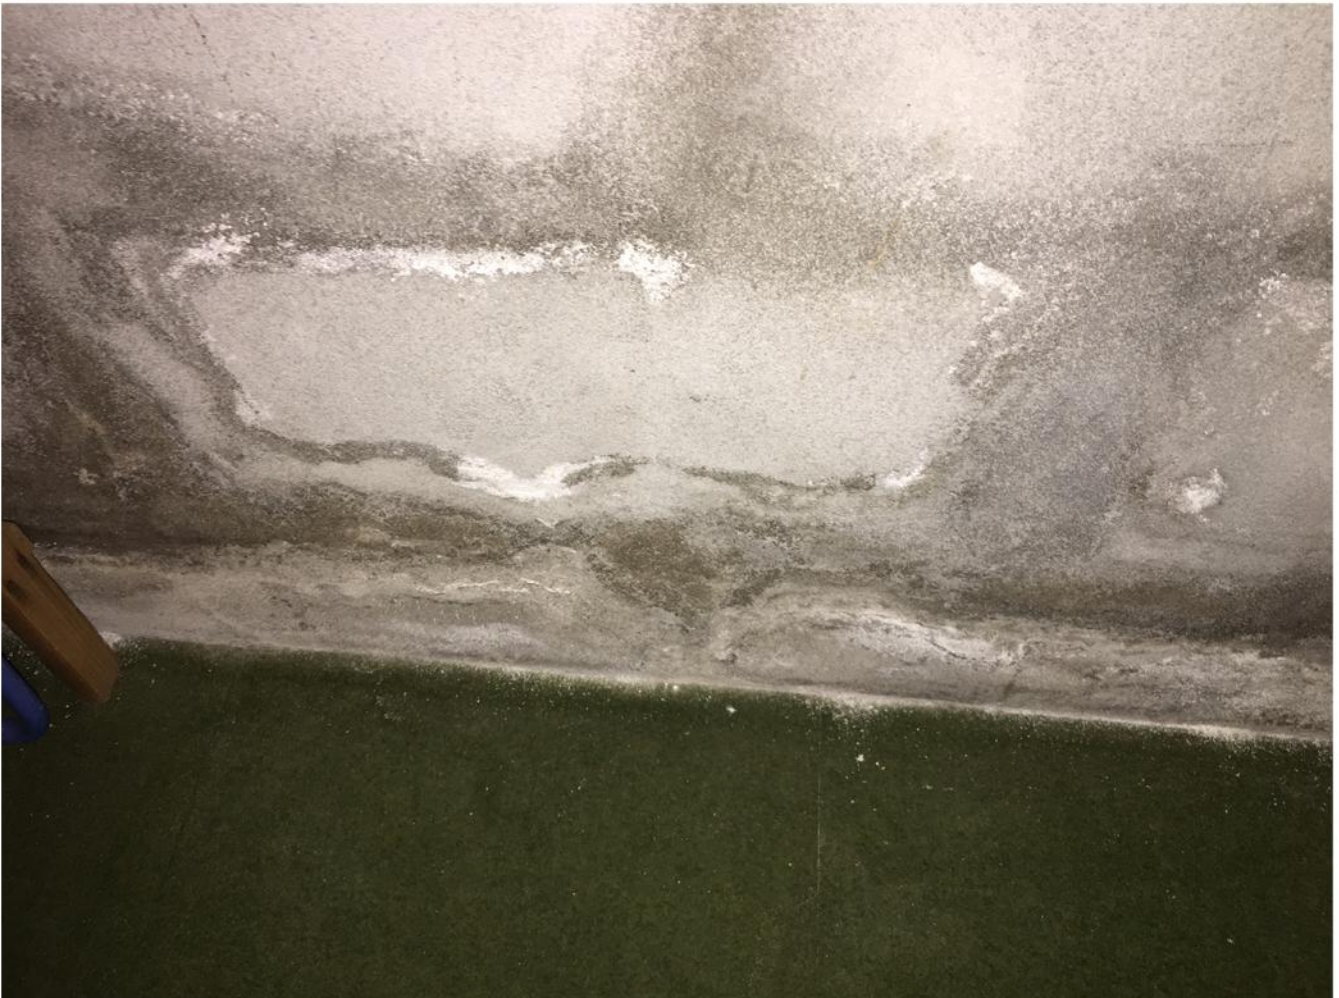
Målt svært høye fuktverdier i både yttervegger og i bærende midt-/innevegger, høyest fuktverdier nederst på vegger. Tydelig tegn på fuktproblematikk og kapillært fuktsoppsug på veggene, spesielt mye fuktinntrenging og saltutsalg i fugene mellom Leca-blokkene. Bunnsville og nedre del av bindingsverk sterkt råte- og fuktskadet. Fukten avtok og normaliserte seg rundt 50 cm opp på vegg. Hovedårsak til fuktproblemet var kapillært fuktoppsug i grunnmur fra grunn, samt vanninnsig via en gjennomgående sprekk i sjiktet betonggulv og Leca-vegg.

*Saltutslag og misfarging på nedre del av Leca-konstruksjon. Bygg drenert, men drenering stopper ikke det kapillære fuktsoppsuget i vegg fra grunn og fundament.*

Fuktreduksjon og fuktsikring av alle kjellervegger gjennom installasjon av pulserende elektroosmose. Medførte riving av noe bindingsverk - både for å fjernet råte- og fuktskadet materiale, samt for å få gjennomført installasjonen direkte i mur. Installert en elektroderad, ca 20 cm opp på vegg over gulv.

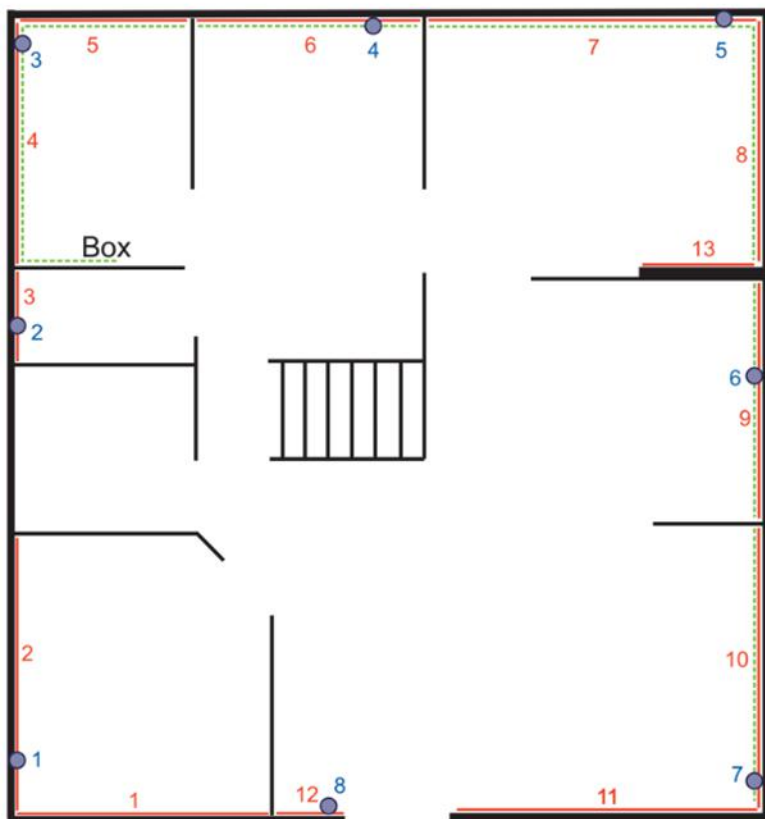
*Installasjonstegning av fuktsikring, angir alle positive og negative kurser. En positiv kurs for hver veggparti, slik at vi en mest mulig kontroll på fuktreduksjonen.*

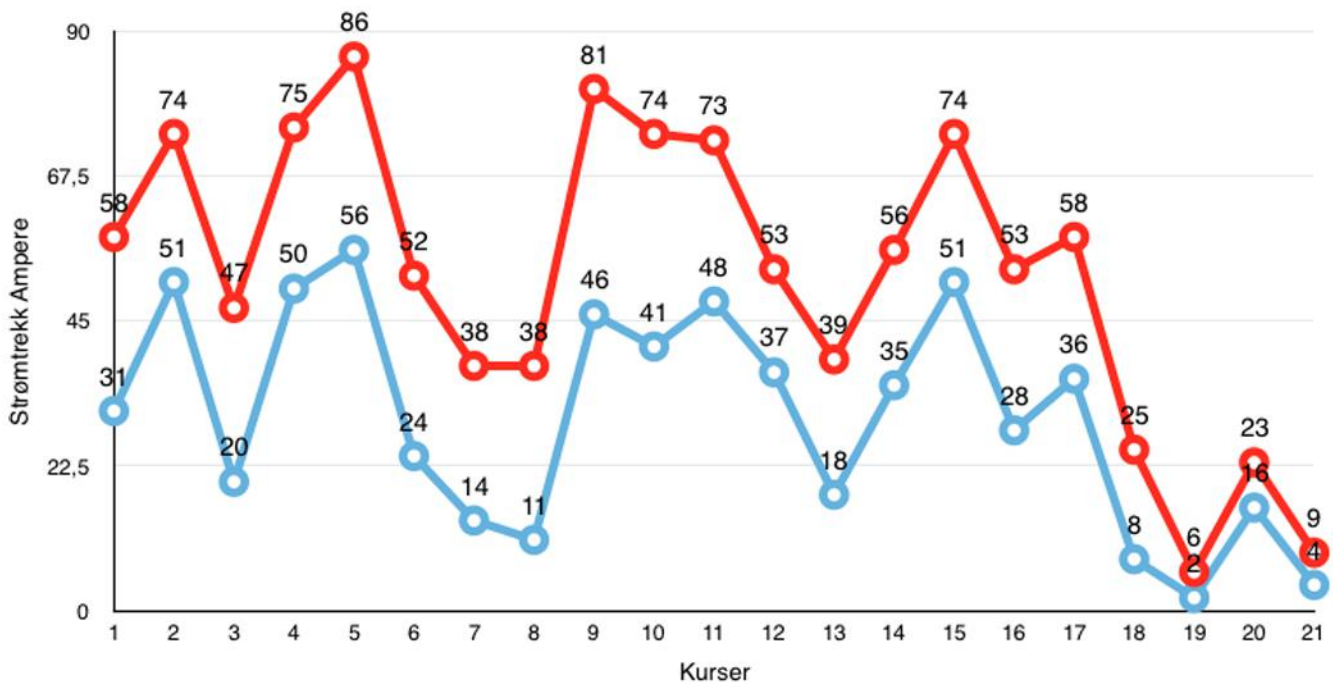
Grafen viser strømtrekkmålinger av hvert enkelt positiv kurs for elektroosmosesystemet. Målingene i rødt gjort ved aktivering av system, målinger i blått utført ved etterkontroll nr 2, rundt 6 mnd etter installasjon. Målingene viser en god reduksjon av strømtrek, og da også fukt.
