REFERANSEPROSJEKTER

TOMANNSBOLIG - “GRÅSTEINSMUR” TØNSBERG

FUKTSIKRING AV KJELLER,
KONSTRUKSJON AV “GRÅSTEINSMUR”
(NATURSTEIN OG STØP) FRA 1920-TALLET

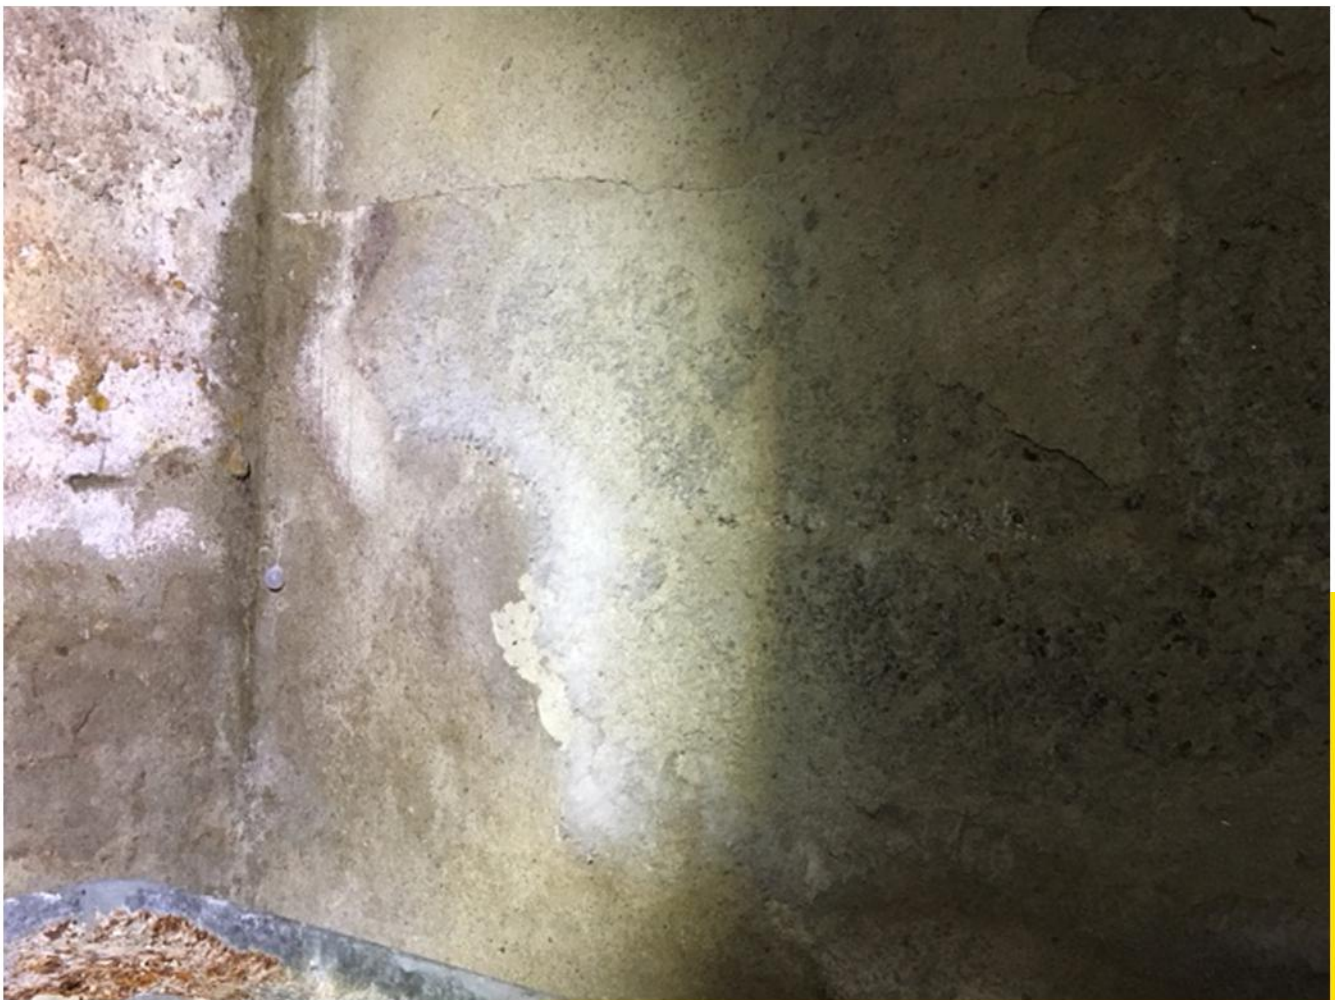
Synlige fukttegn på mur, råte- og fuktskadet treverk og merkbar lukt. Målt høye fuktverdier i mur fra nederst på vegg og opp til bakkenivå. Identifisert steinreir og sprekker i konstruksjon, hvor vann siger inn ved mye nedbør

Saltutslag og misfarging på mur.

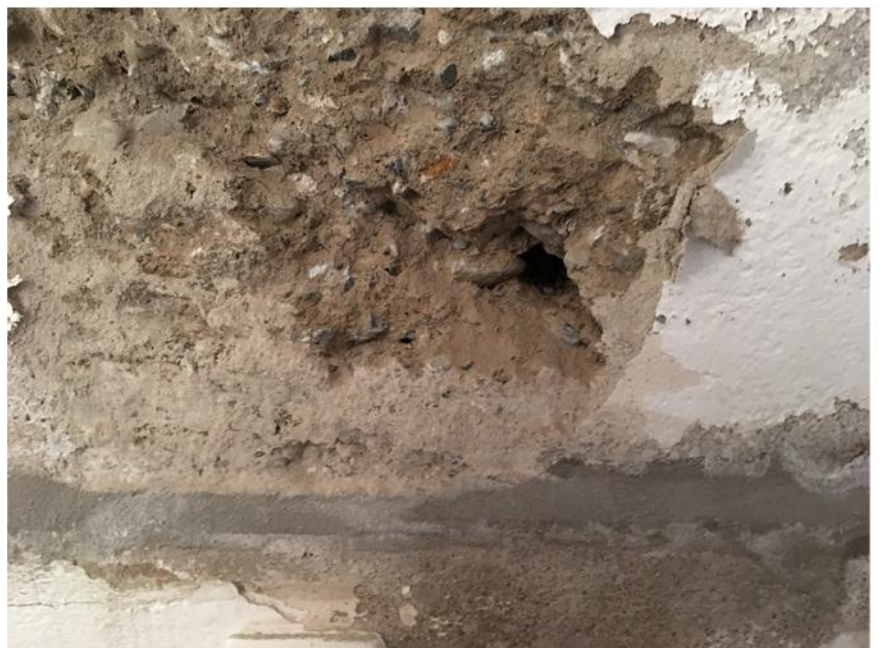
Vanninnsig i enkelte partier i veggkonstruksjon - her steinreir. Partiet meisles opp og gjenstøpes med spesialsement.
