REFERANSEPROSJEKTER

LEILIGHET - BYGÅRD, OSLO

FUKTSIKRING AV 2 PROBLEMVEGGER
I LEILIGHET I HØY 1. ETG, BYGÅRD AV TEGL.

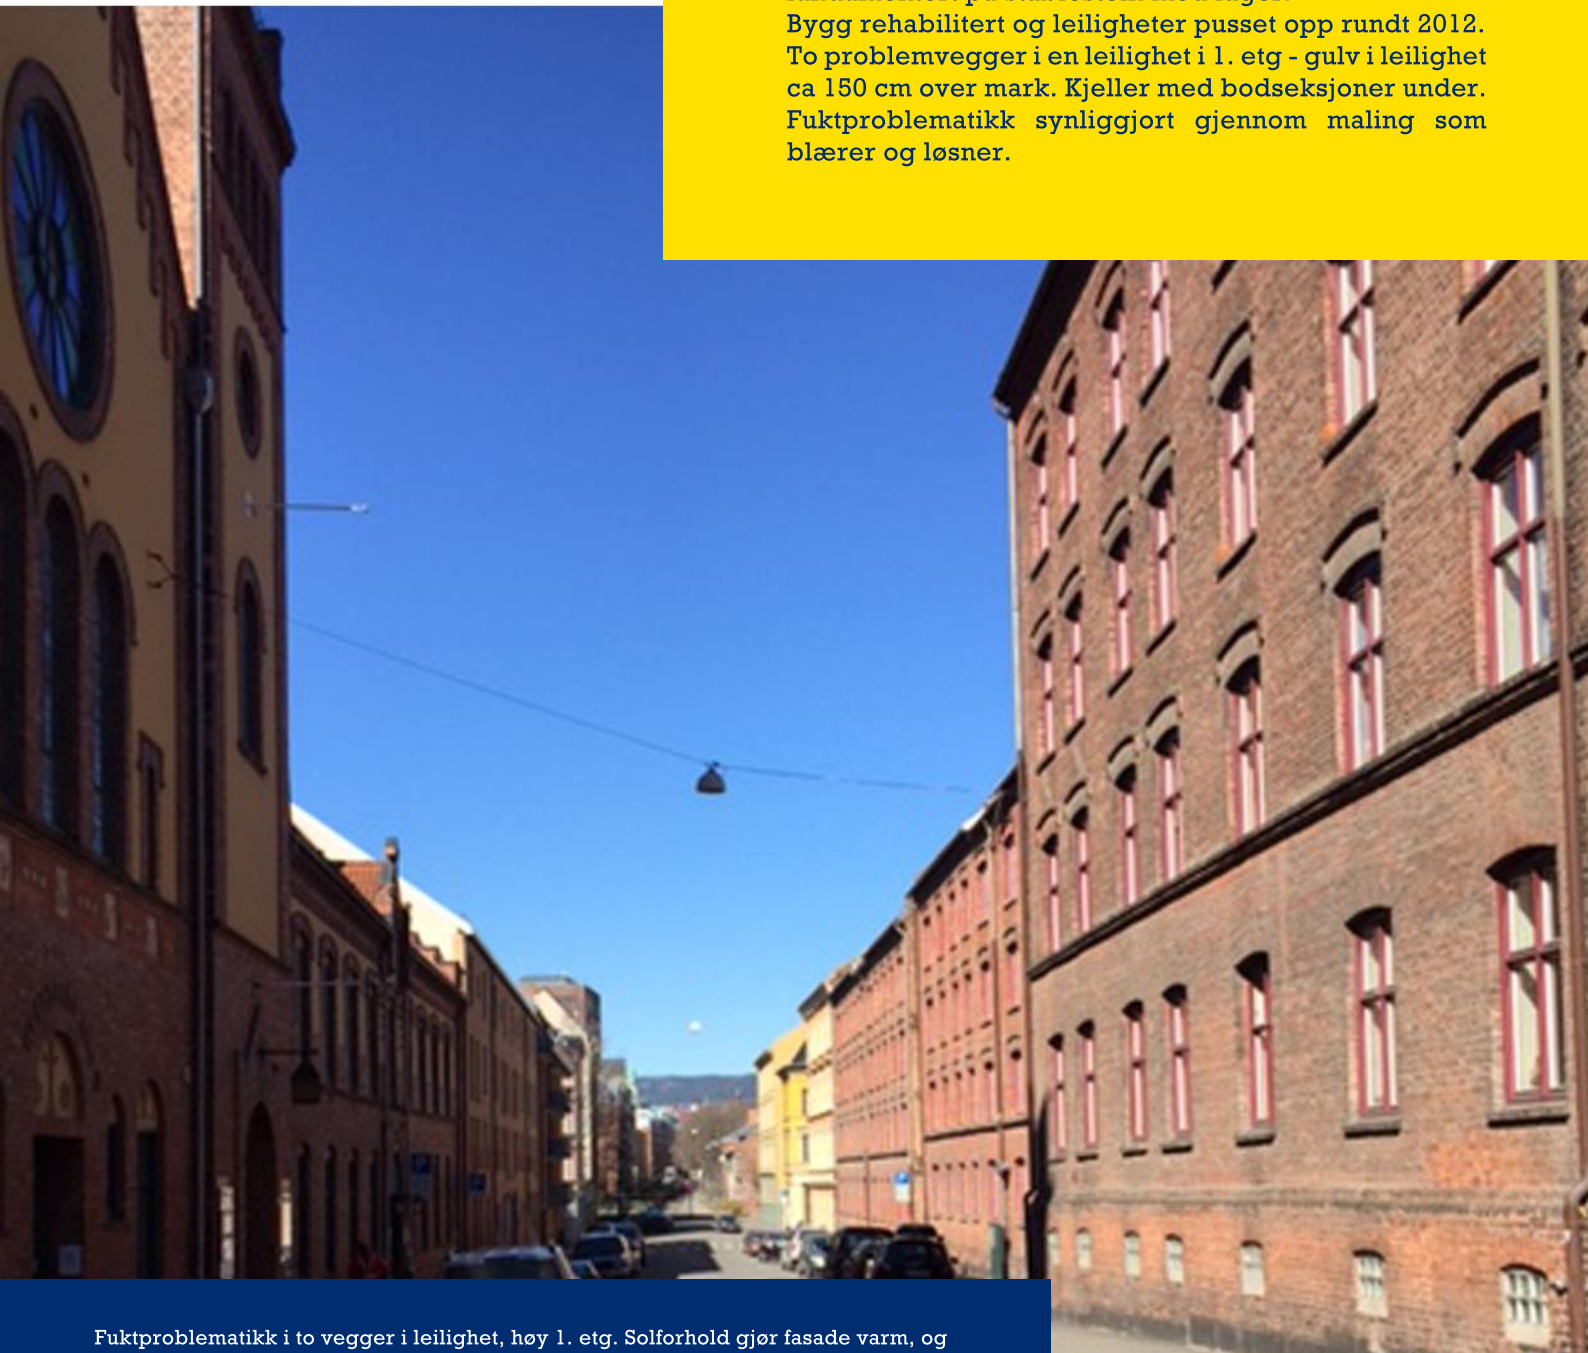
Bygg rehabilitert og leiligheter pusset opp rundt 2012. To problemvegger i en leilighet i 1. etg - gulv i leilighet ca 150 cm over mark. Kjeller med bodseksjoner under. Fuktproblematikk synliggjort gjennom maling som blærer og løsner.

Fuktproblematikk i to vegger i leilighet, høy 1. etg. Solforhold gjør fasade varm, og forsterker den kapillære fuktvandringen fra fuktig kjellerkonstruksjon,

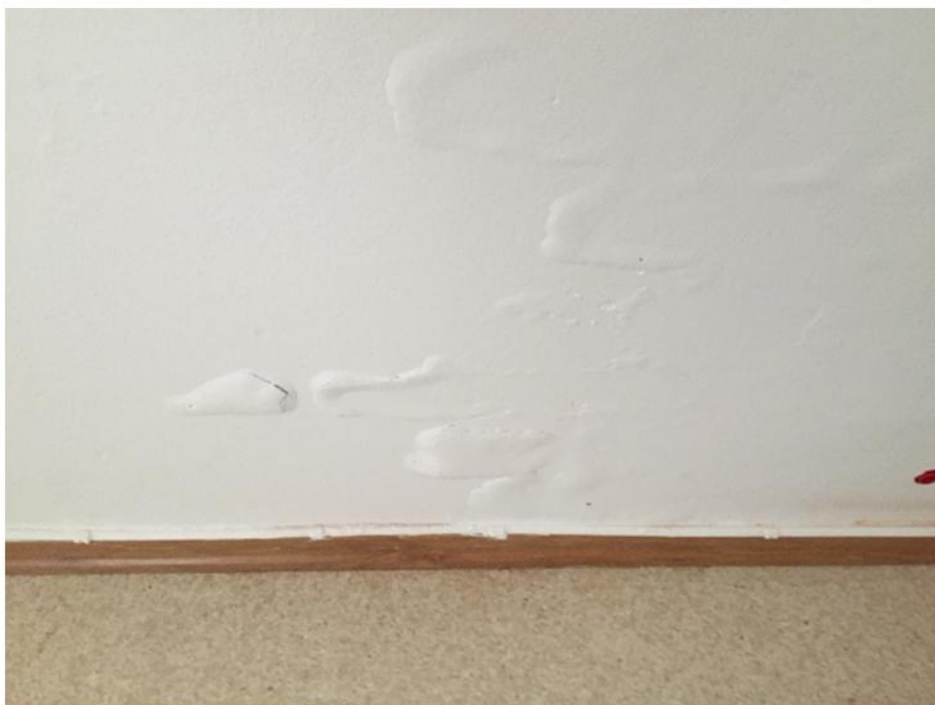
Malingsblærer på pusset teglstein. Kommer av fuktavdampning ut i romside fra våt konstruksjon.

Fuktreduksjon og fuktsikring av to problemvegger i leilighet, samt nærliggende kjellerkonstruksjon. Installert flere rader med langsgående elektroderader, samt stikkelektroder. Maling ble slipt bort før installasjon (liten grad av diffusjonsåpenhet). Vegger murpusset og malte etter vår anbefaling av produktvalg, da veggene var dokumentert fuktreduerte.

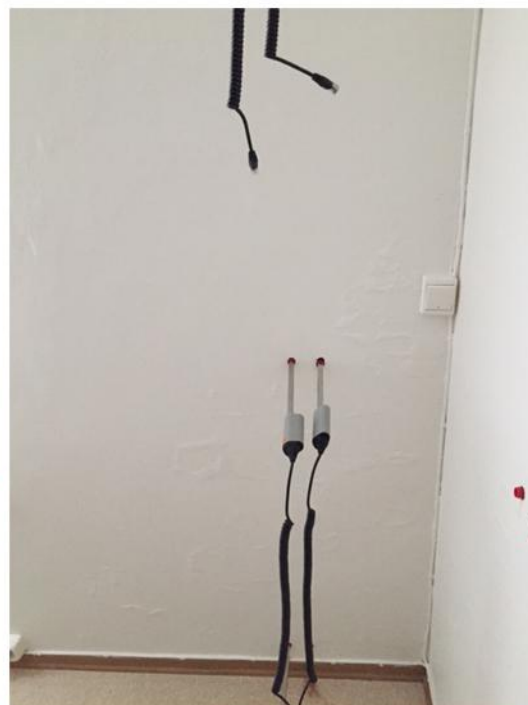
Det ble utført grundig utvendig og innvendig inspeksjon, samt metodisk RF-måling i konstruksjon i både leilighet og nærstående kjellerkonstruksjon. Målt høye fuktverdier ut fra problemhjørne, fra gulv til 200 cm opp på vegg (350 cm over mark). Fukten avtar videre bortover vegg, og normaliserer seg til akseptable fuktverdier. Også målt høye fuktverdier i kjellervegger under leilighet. Kapillært fuktsoppsug og fuktinntrenging, både fra grunn og terreng, soloppvarmet fasade/konstruksjon "trekker" fukten høyt opp i konstruksjon. Trolig også noe fuktinntrenging fra regnvann på fasade.

Metodisk fuktmåling av konstruksjon. Målt RF og lufttemperatur både 5, 10 og 20 cm inn i konstruksjon, i ulike høyder.

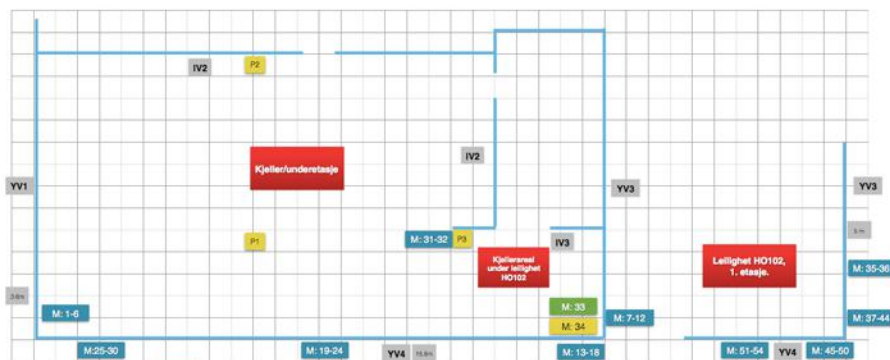
Viser plan og tegning over alle RF-målepunktene i konstruksjon. I tillegg til fuktmålinger i leilighet, ble også nærliggende kjellerkonstruksjon fuktmålt.

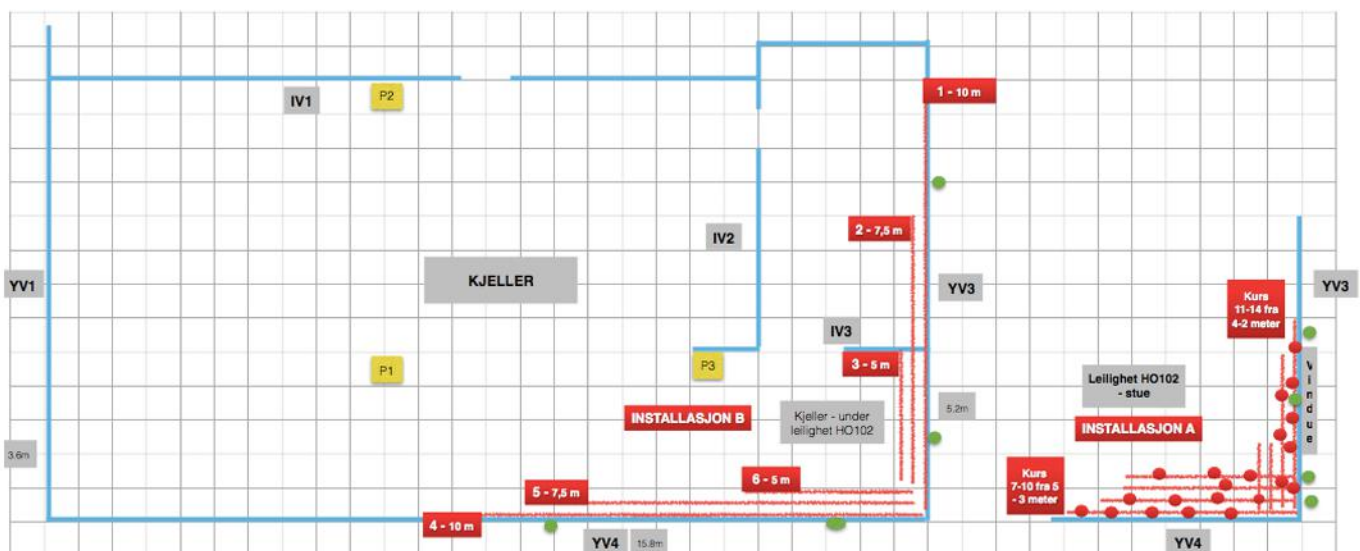
Installasjonstegning av fuktsikring, angir alle positive og negative kurser. Plan til høyre er over leilighet, plan til venstre er kjellerkonstruksjon.

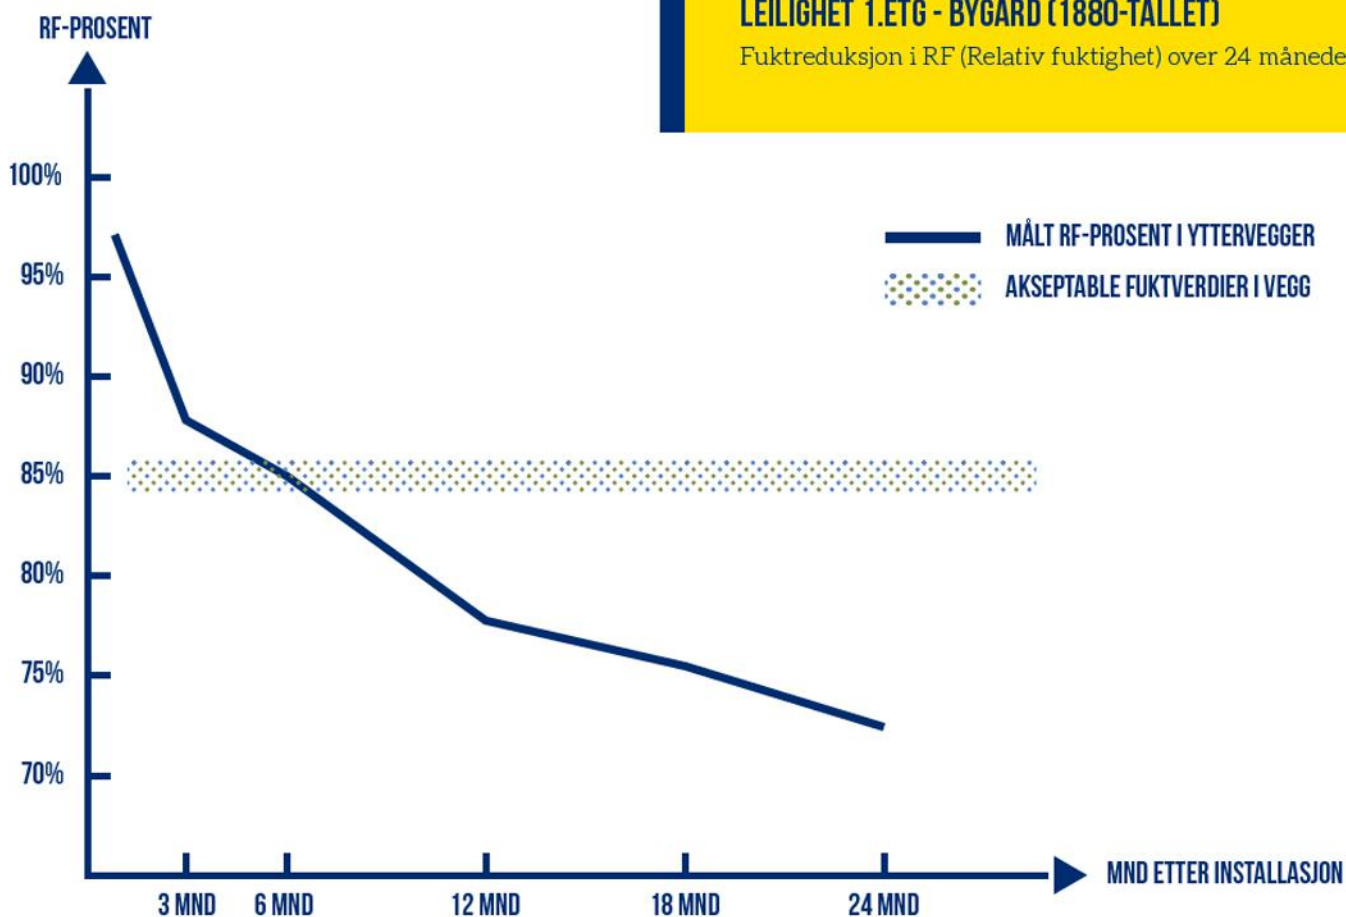
LEILIGHET 1.ETG - BYGÅRD (1880-TALLET)

Etter endt fuktsikring, ble prosjektet fulgt opp hyppig gjennom en toårsperiode med strømtrekkmålinger av system og fuktmålinger.

Fuktreduksjon i RF (Relativ fuktighet) over 24 måneder
