# ENEBOLOG, PLASSTØPT BETONG MED SIPOREX, BÆRUM

FUKTSIKRING AV KJELLER,  
BETONGVEGGER MED SIPOREX  
ISOLASJONSPLATER NED TIL GULV,  
BYGG FRA 1960-TALLET

**FUKSTOPPER™**  
FUKTENTREPRENØR  
INNEN MUR OG KJELLER

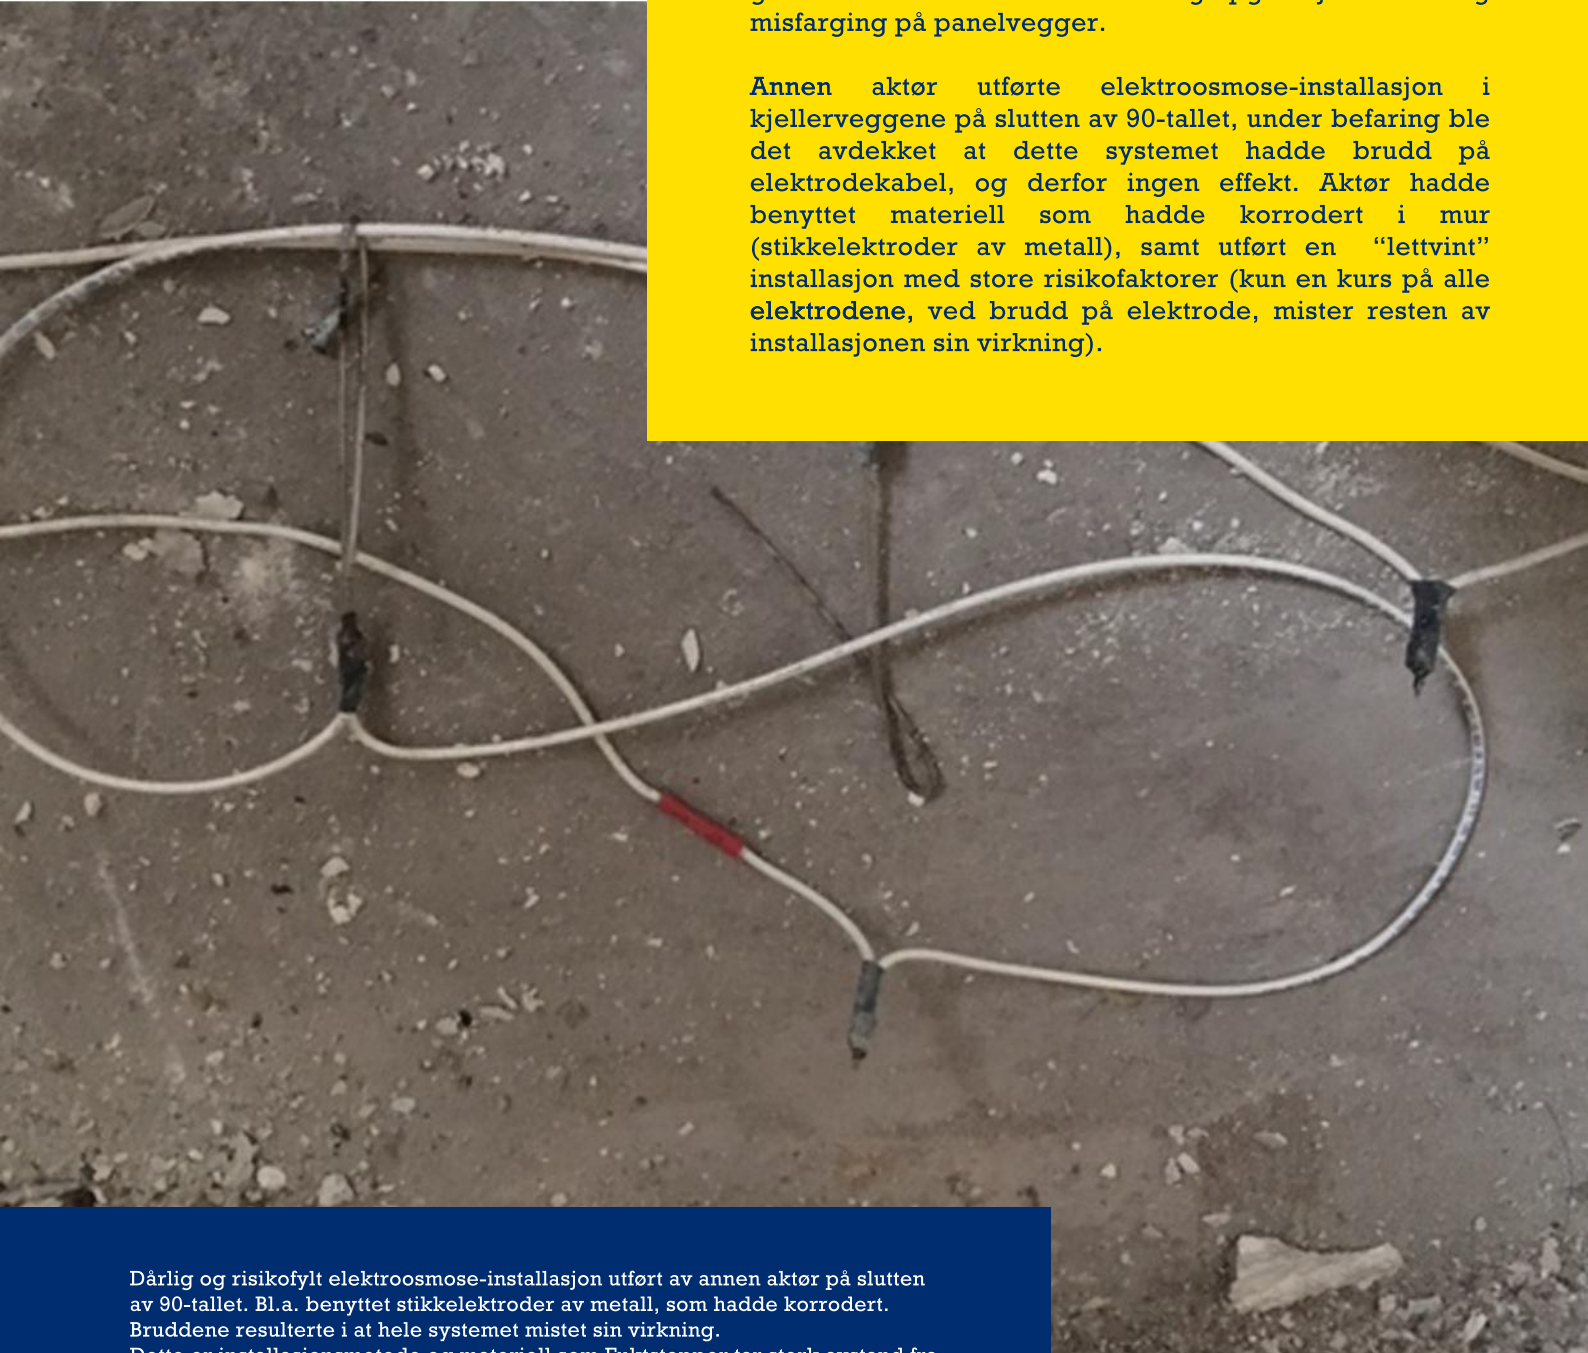
Ånnen aktør utførte elektrosmose-installasjon i kjellerveggene på slutten av 90-tallet, under befaring ble det avdekket at dette systemet hadde brudd på elektrodekabel, og derfor ingen effekt. Aktør hadde benyttet materiell som hadde korrodert i mur (stikkelektroder av metall), samt utført en "lettvin" installasjon med store risikofaktorer (kun en kurs på alle elektrodene, ved brudd på elektrode, mister resten av installasjonen sin virkning).

Dårlig og risikofylt elektrosmose-installasjon utført av annen aktør på slutten av 90-tallet. Bl.a. benyttet stikkelektroder av metall, som hadde korrodert. Bruddene resulterte i at hele systemet mistet sin virkning. Dette er installasjonsmetode og materiell som Fukstopper tar sterk avstand fra.

Fuktreduksjon og fuktsikring av alle kjellevegger av betong og siporex. To langsgående elektroderader, ca 20 og 100 cm opp på vegg. Hver vegg og elektroderad, med sin egen kurs. Fuktskadet stenderverk og kledning revet. Rådgivning iht oppbygging av kjeller.

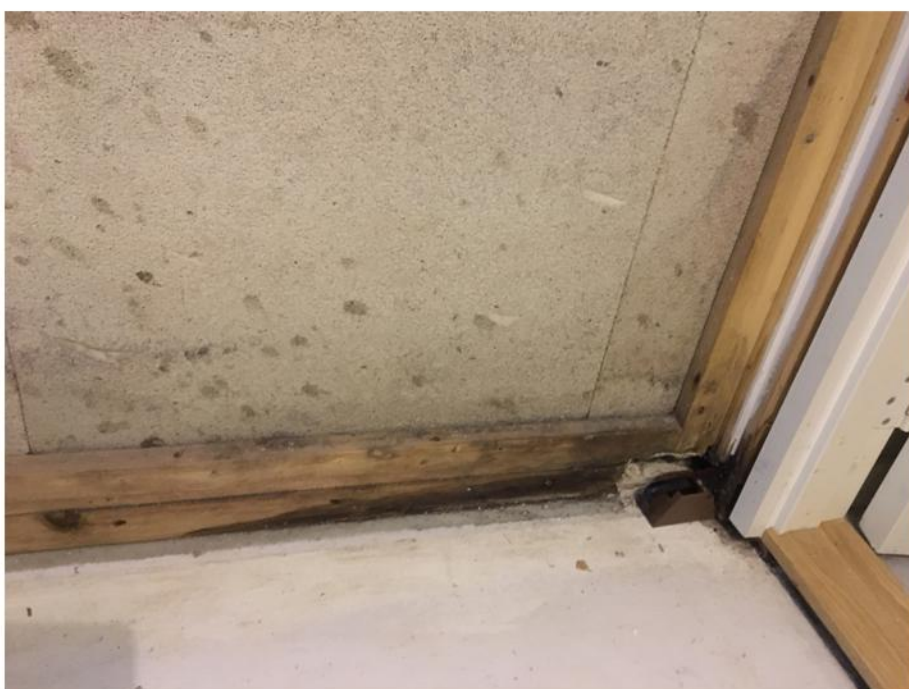
Synlige fukttegn på mur, råte- og fuktskadet treverk, vekst av muggsopp og dårlig innemiljø. Målt høye fuktverdier i mur fra nederst på vegg og opp til bakkenivå. Konstantert brudd på eksisterende elektrodesystem. Kapillært fuktsoppsug og fuktinntrenging, både fra grunn og terreng.

*Råte- og fuktskader på bindingsverk, ved riving av kledning. Misfarging på mur.*

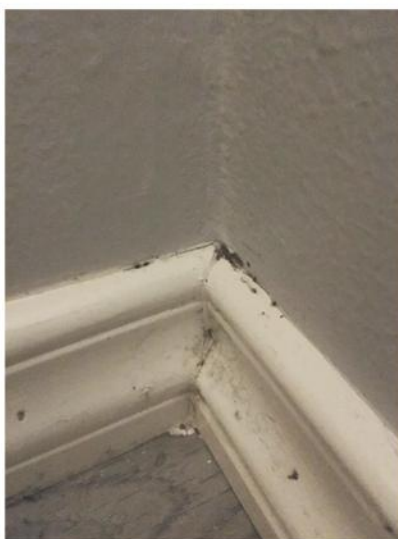
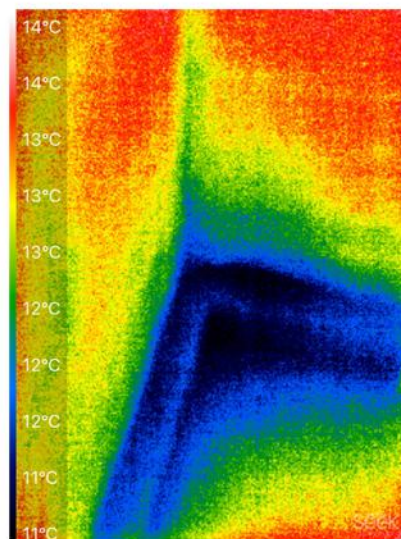
*Misfarging på kledning i nedre hjørne. Negativ biologisk aktivitet, trolig muggsopp. Bruk av termografi-kamera, avdekket fukt bak kledning.*

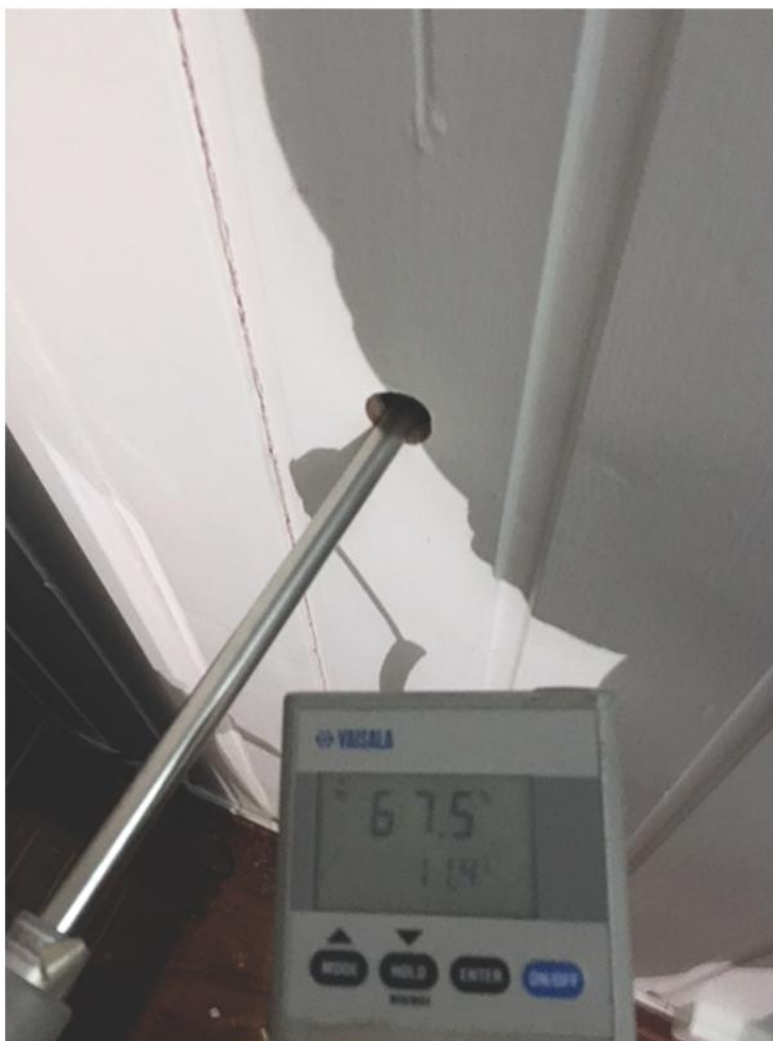
*Kontrollmåling av fuktverdier i konstruksjon 6 mnd etter installasjon av kapillær fuktsikring. Målte 67,5% RF, noe som anses som "tørr"/akseptable fuktverdier.*
