REFERANSEPROSJEKTER

# BYGÅRD, TRONDHEIM

TOTALENTREPRISE FUKT FOR KJELLER I STOR  
TEGLSTEINSKONSTRUKSJON FRA SLUTTEN  
AV 1800-TALLET.

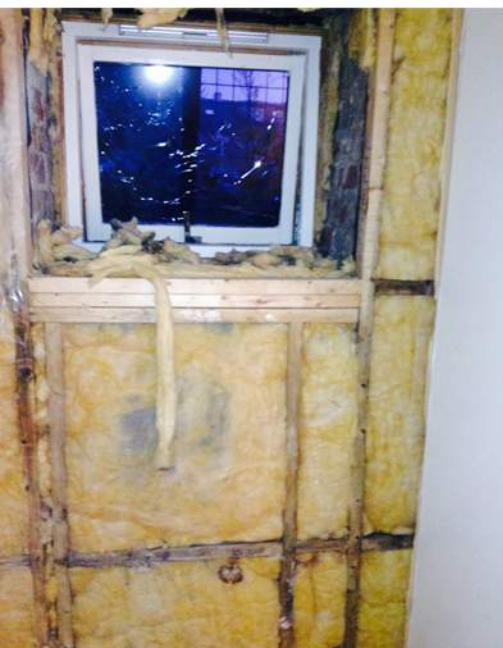
*Utforing av yttervegg. Bindingsverk sterkt fukt- og råteskadet.*

Hovedårsak til fuktproblemet var kapillært fukttoppsug fra grunn og kapillær fuktinntrenging fra sideliggende terreng i konstruksjon. Noe vanninnslag og magasinering av vann i konstruksjon enkelte steder. Kondensering mellom teglsteinsvegg og kledning som sekundærproblem.

Fuktreduksjon og fuksikring av hele kjellerkonstruksjon gjennom installasjon av pulserende elektrosmose - alle vegger, piler og betonggulv. Før installasjon, ble det gjennomført total sanering av kjeller, inkl rengjøring/sliping av all teglsteinskonstruksjon. Grunnet tynt betonggulv i dårlig forfatning, ble gammelt gulv pigget opp og lagt støp med armering på gulv. Også utført overflatedrenering på en yttervegg i bakgård samt reparasjon av teglsteinspartier i dårlig forfatning.

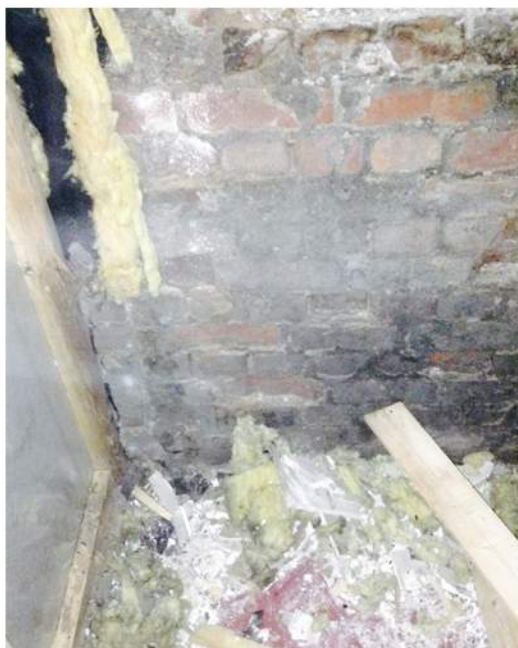
*Misfarging, negativ biologisk aktivitet og saltutslag på yttervegg av teglstein.*

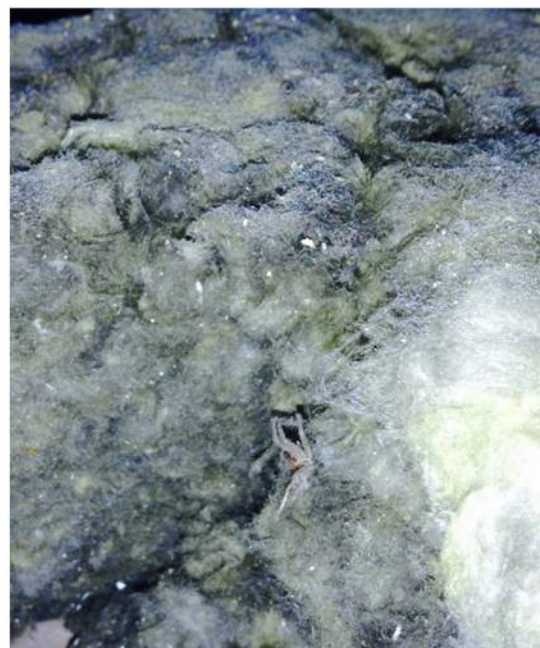
*Fuktig isolasjon, negativ biologisk aktivitet. Ekstrem lukt og bidrag til usunt innemiljø.*

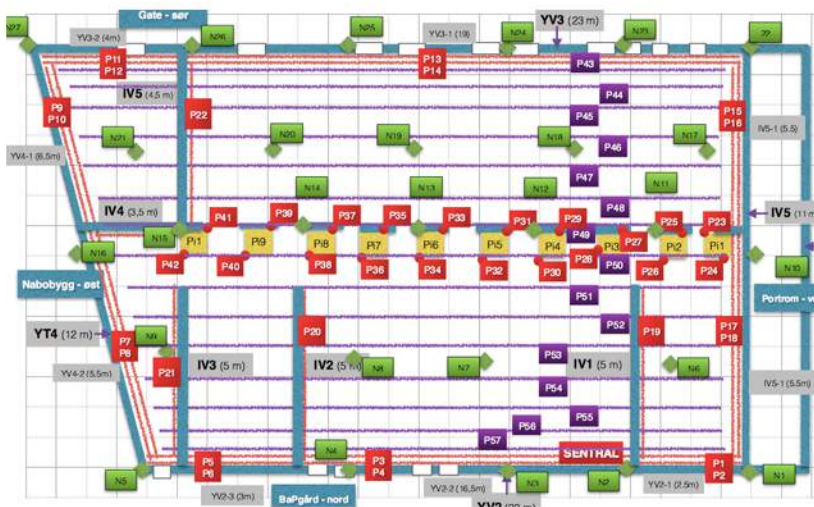
Overordnet installasjonstegning for elektrosmose-installasjonen. Angir positive og negativ kurser, i vegger, gulv og piler.

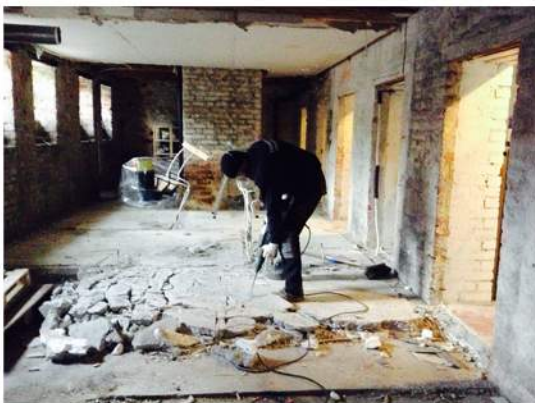
Fjerning av betonggulv i dårlig forfatning. Elektrosmose legges i ny støp.

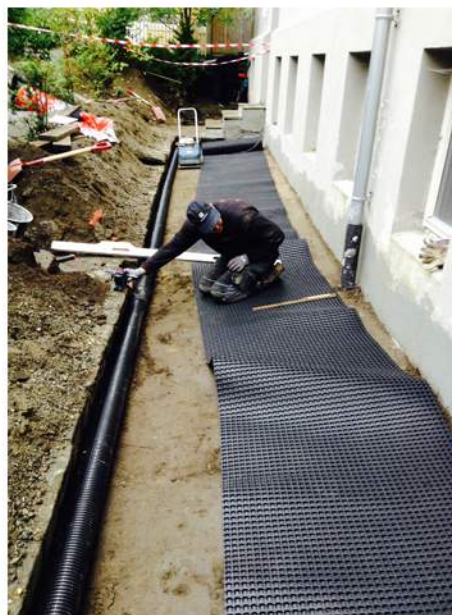
Overflatedrenering en yttervegg, bakgård.

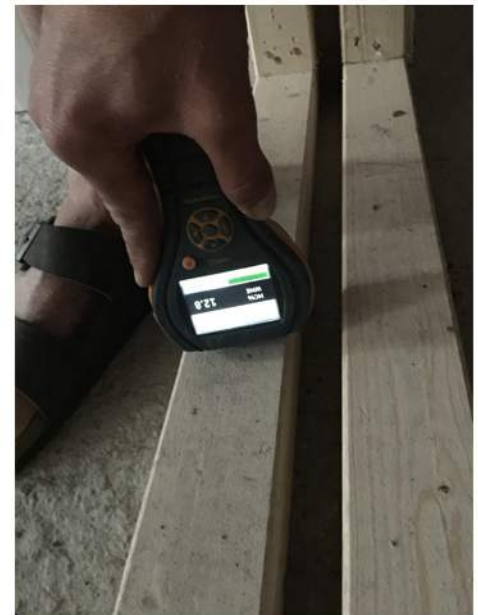
Oppfølging og etterkontroll, måler fukt i treverk - for å forsikre oss om at oppbygging ikke påbegynnes for tidlig.

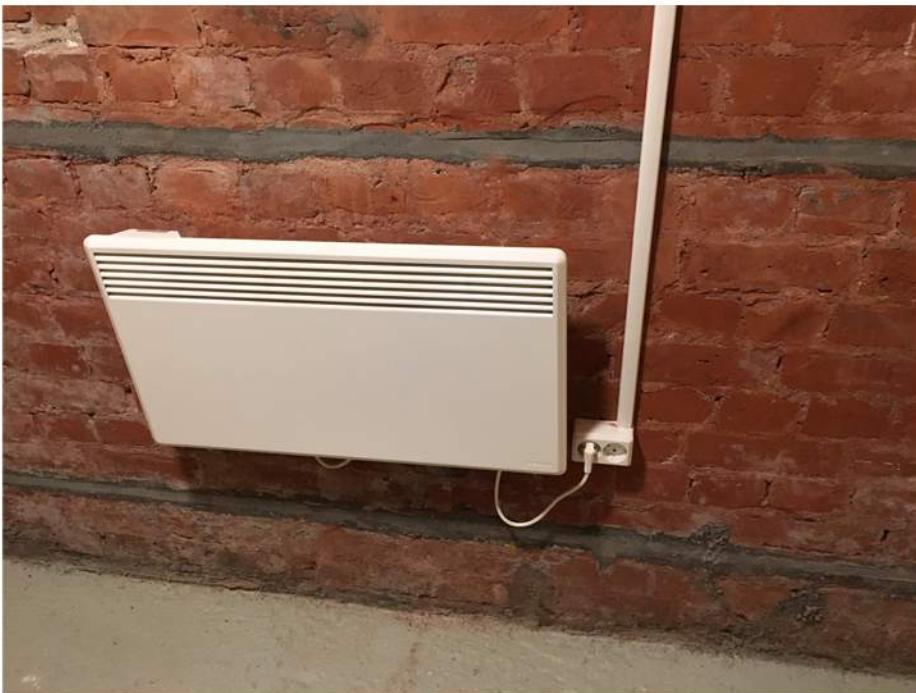
Fuktsikring fullført. De to gjenstøpte slissesporene viser hvor positive elektroder er installert inn i veggkonstruksjon.

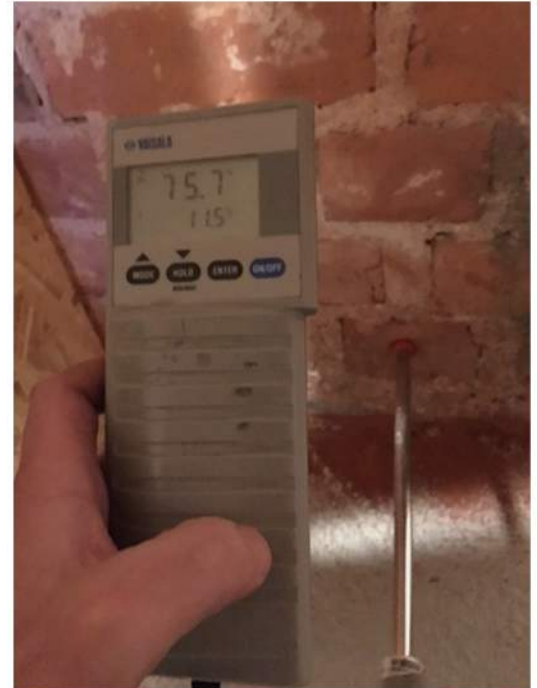
En av mange fuktmålinger utført på etterkontroll og oppfølging av fuktforhold. Målt RF på 75%, noe som er "tørt" (akseptable fuktverdier).

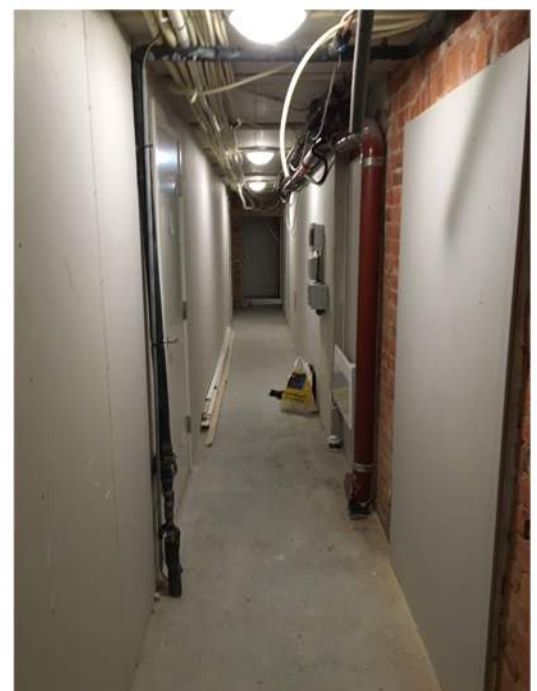
Oppbygging av kjeller og leiligheter i gang, da konstruksjonen er påvist fuktredusert.
