REFERANSEPROSJEKTER

SOKKELLEILIGHET I ENEBOLIG, PLASSTØPT BETONG, VEGGER OG TAK, BÆRUM

FUKTSIKRING AV VEGGER OG TAK AV
BETONG I ENTRE I SOKKELLEILIGHET,
BYGG FRA 1960-TALLET

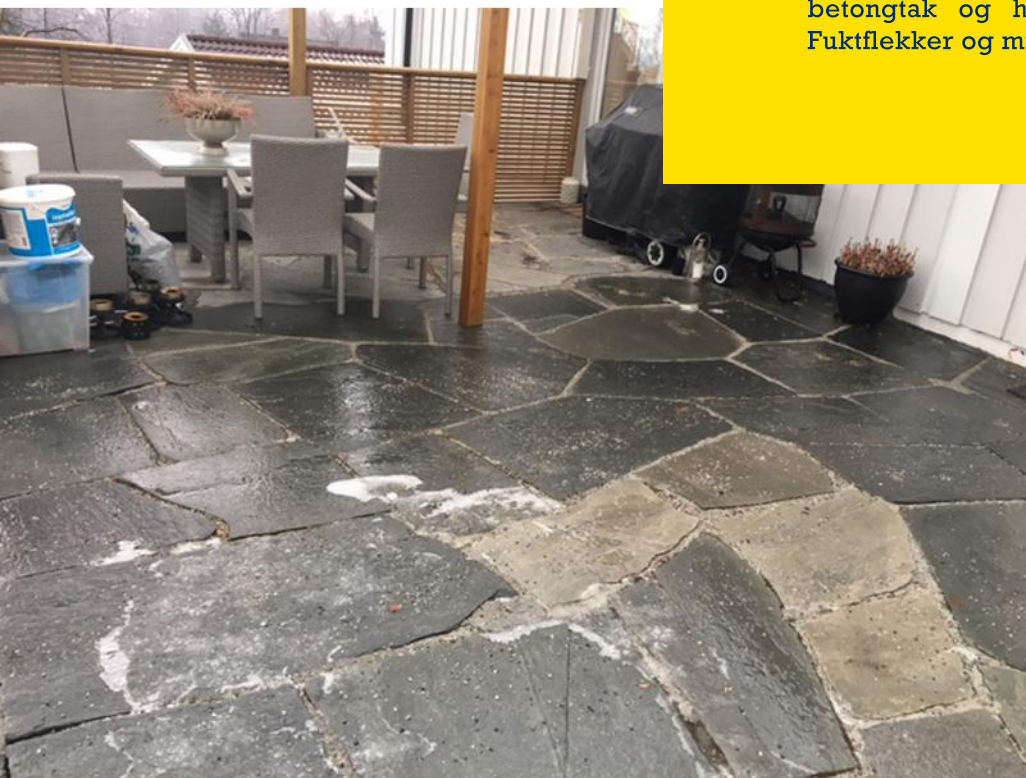
Terrasse med skiferheller over entre, lagt membran mellom betongtak og heller - utført i 2015, samtidig med at utebod ble omgjort til entre i sokkelleilighet.

Tydelig vanninnsig, og trolig vannansamling under skiferheller.

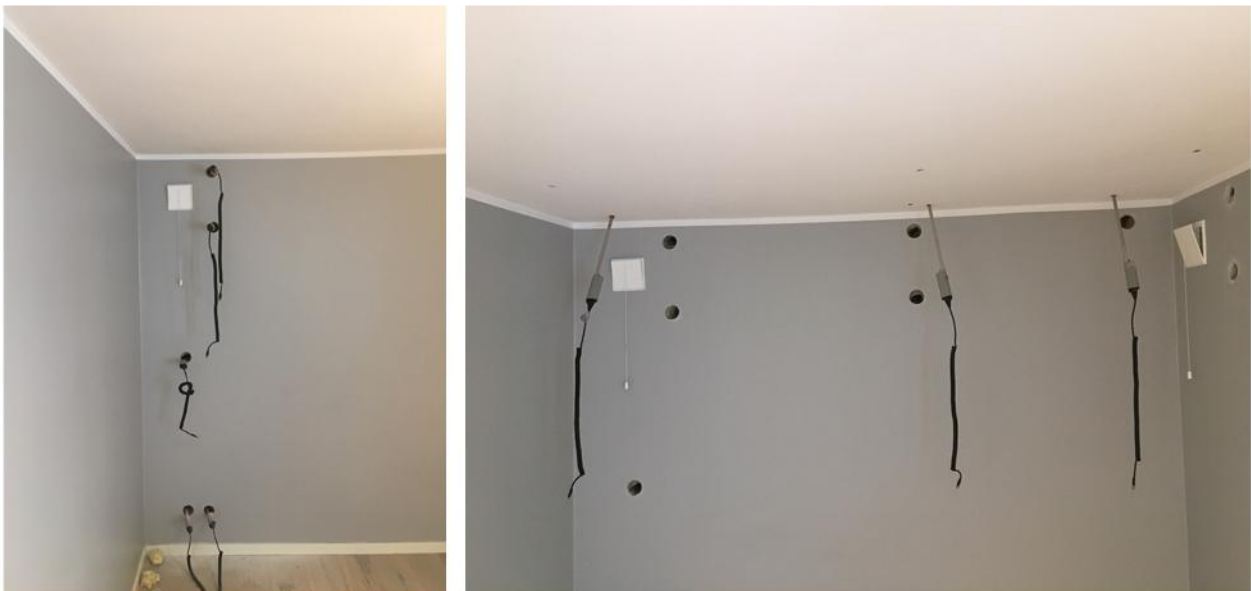
Metodisk fuktregistrering i vegger og tak med måling av RF og temperaturer, og bruk av termografikamera. Målt svært høye fuktverdier i både vegger og tak av betong, høyere fuktverdier høyere opp på vegg enn nede på vegg. Sammensatte og komplekse fuktårsaker. Kapillær fuktinntrenging i betongkonstruksjoner, forårsaket av vannansamling på under skiferheller og dårlig lagt membran, men også kapillær fuktinntrenging fra sideliggende terreng. I tillegg kondenseringsproblematikk i betongtak.

Metodisk fuktregistrering i vegger og tak. RF-målinger med fuktprober i ulike måledybde i konstruksjonene.

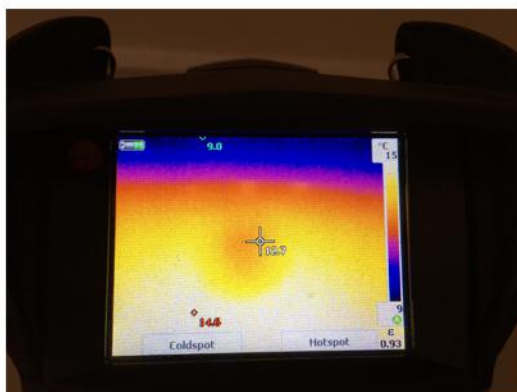
Bruk av termografi for å identifisere kalde overflater, og evt fukt eller vann i konstruksjon.

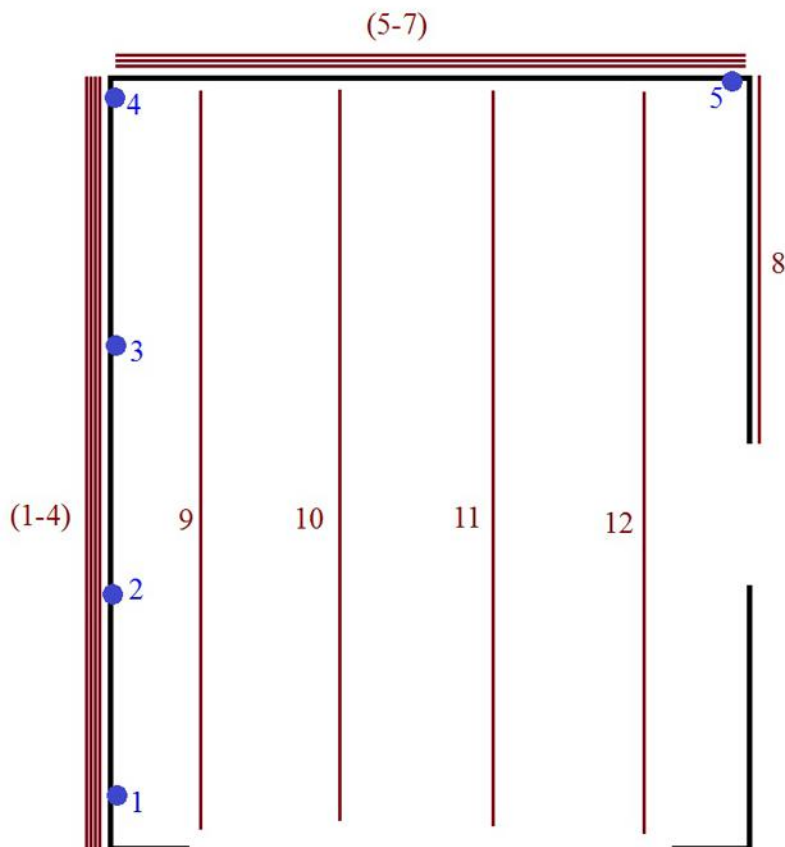
Installasjonstegning av elektrosmose i tak og vegg. Angir langsgående positive elektroderader, negative elektroderader og kurser.

Fuktreduksjon og fuktsikring av vegger og tak av betong i entre. Flere langsgående elektroderader i både tak og vegger, hver elektroderad aktivert suksessivt ovenfra og ned, for å transportere fukten ut av konstruksjonene. Installert mini-ventilasjonsanlegg for kondenseringsproblematikk og høy luftfuktighet.

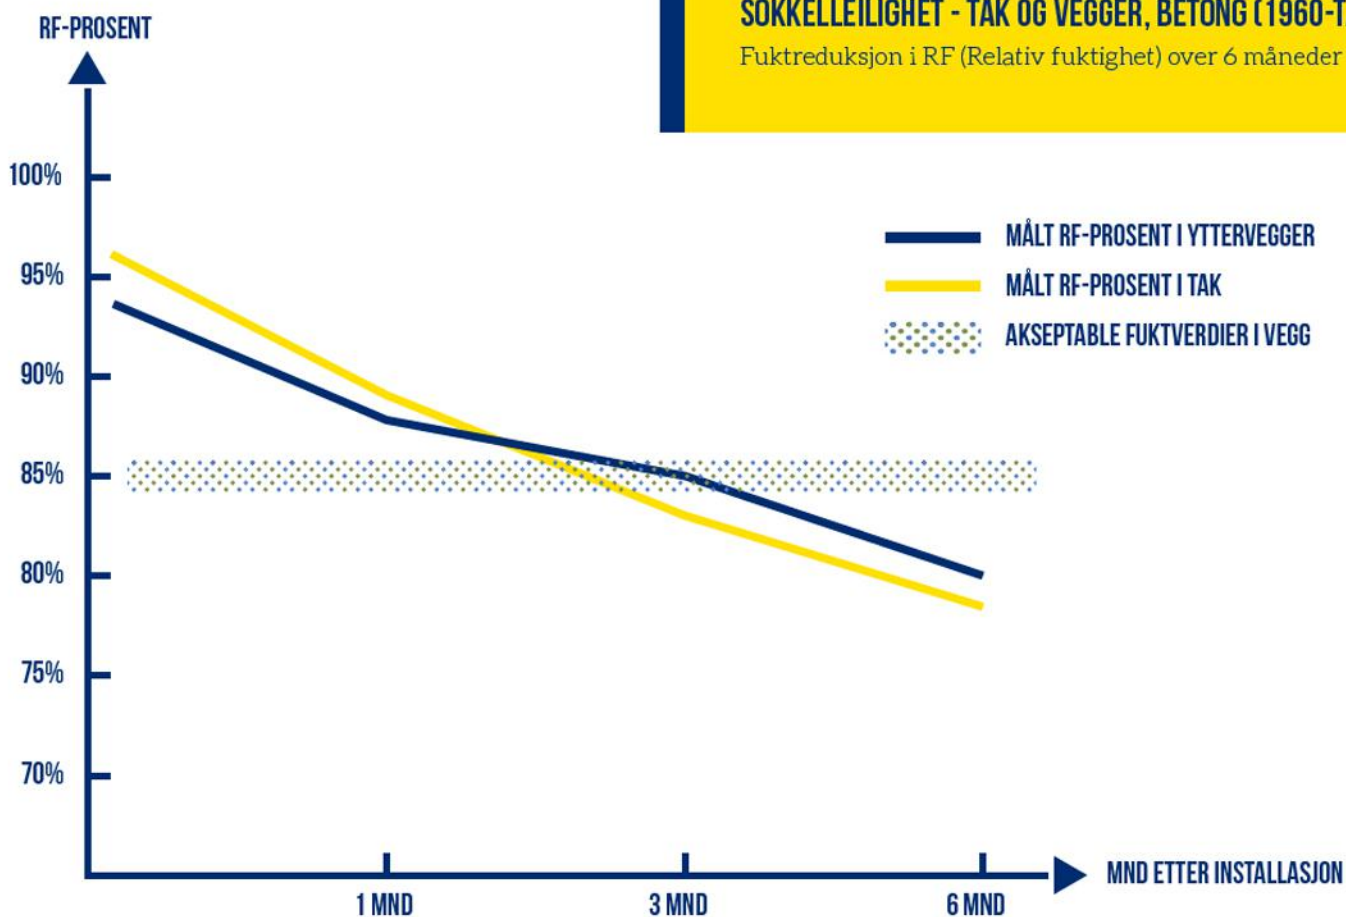
SOKKELLEILIGHET - TAK OG VEGGER, BETONG (1960-TALLET)

Fuktreduksjon i RF (Relativ fuktighet) over 6 måneder

Etter endt fuktsikring, ble prosjektet fulgt opp hyppig gjennom en seks måneders periode med strømtrekkmålinger av system og fuktmålinger.

Konstruksjonene og entreen fremstår i dag som tørr og frisk.
