REFERANSEPROSJEKTER

# ENEBOLOG - LECA, DRAMMEN

FUKTSIKRING AV KJELLER,  
LECA PÅ BETONGSÅLE, 1980-TALLET

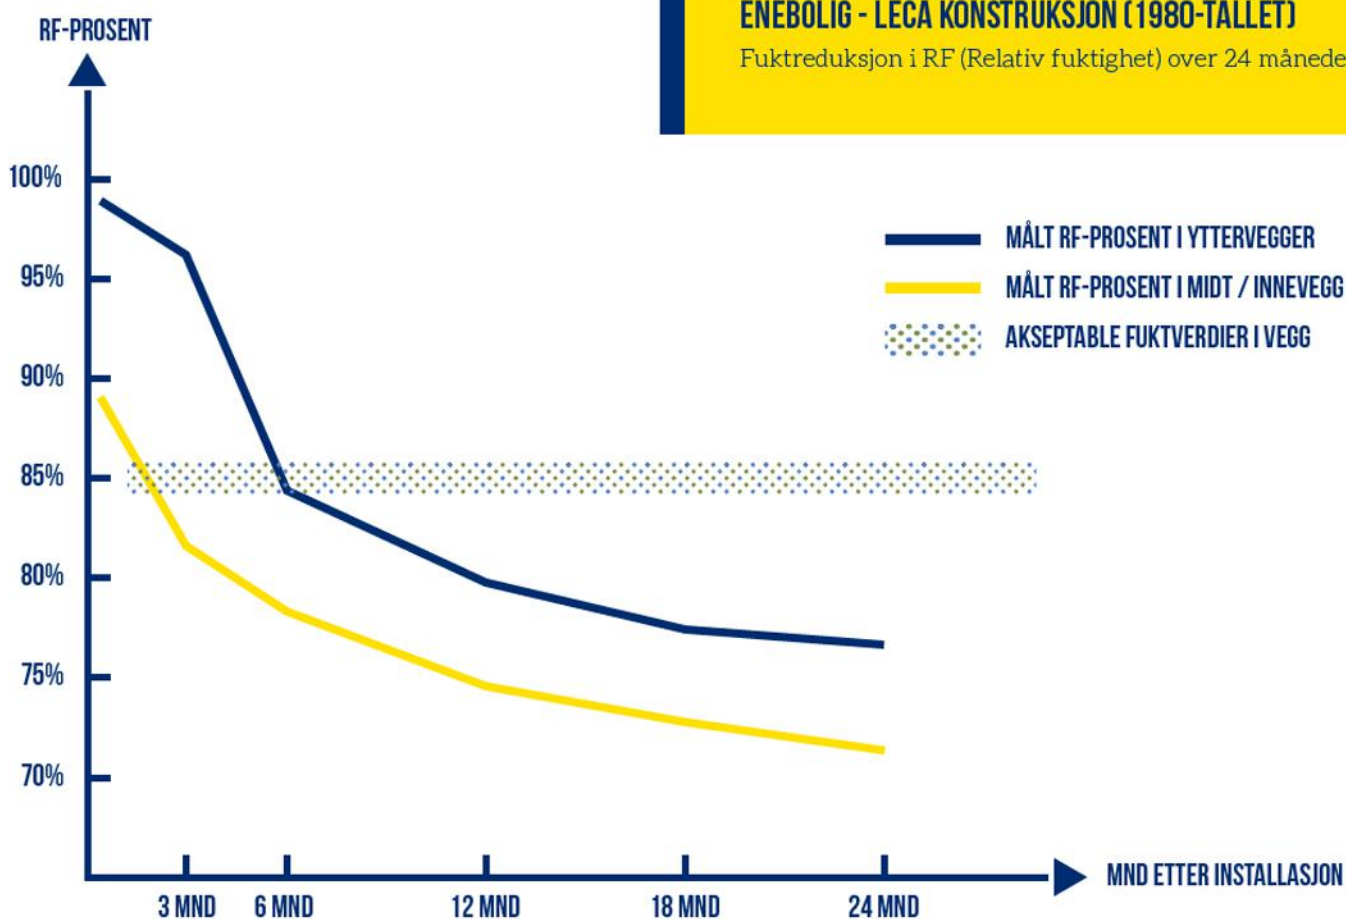
# RF-REDUKSJON

Kjeller benyttes i dag for bruk og opphold, bl.a. soverom. Veggkonstruksjonene har akseptable fuktverdier og innemiljøet er godt.

Grafen viser strømtrekkmålinger av hvert enkelt positiv kurs for elektroosmosesystemet. Målingene i rødt gjort ved aktivering av system, målinger i blått utført ved etterkontroll nr 2, rundt 6 mnd etter installasjon. Målingene viser en god reduksjon av strømtrek, og da også fukt.
