REFERANSEPROSJEKTER

TOMANNSBOLIG - “GRÅSTEINSMUR” TØNSBERG

FUKTSIKRING AV KJELLER,
KONSTRUKSJON AV “GRÅSTEINSMUR”
(NATURSTEIN OG STØP) FRA 1920-TALLET

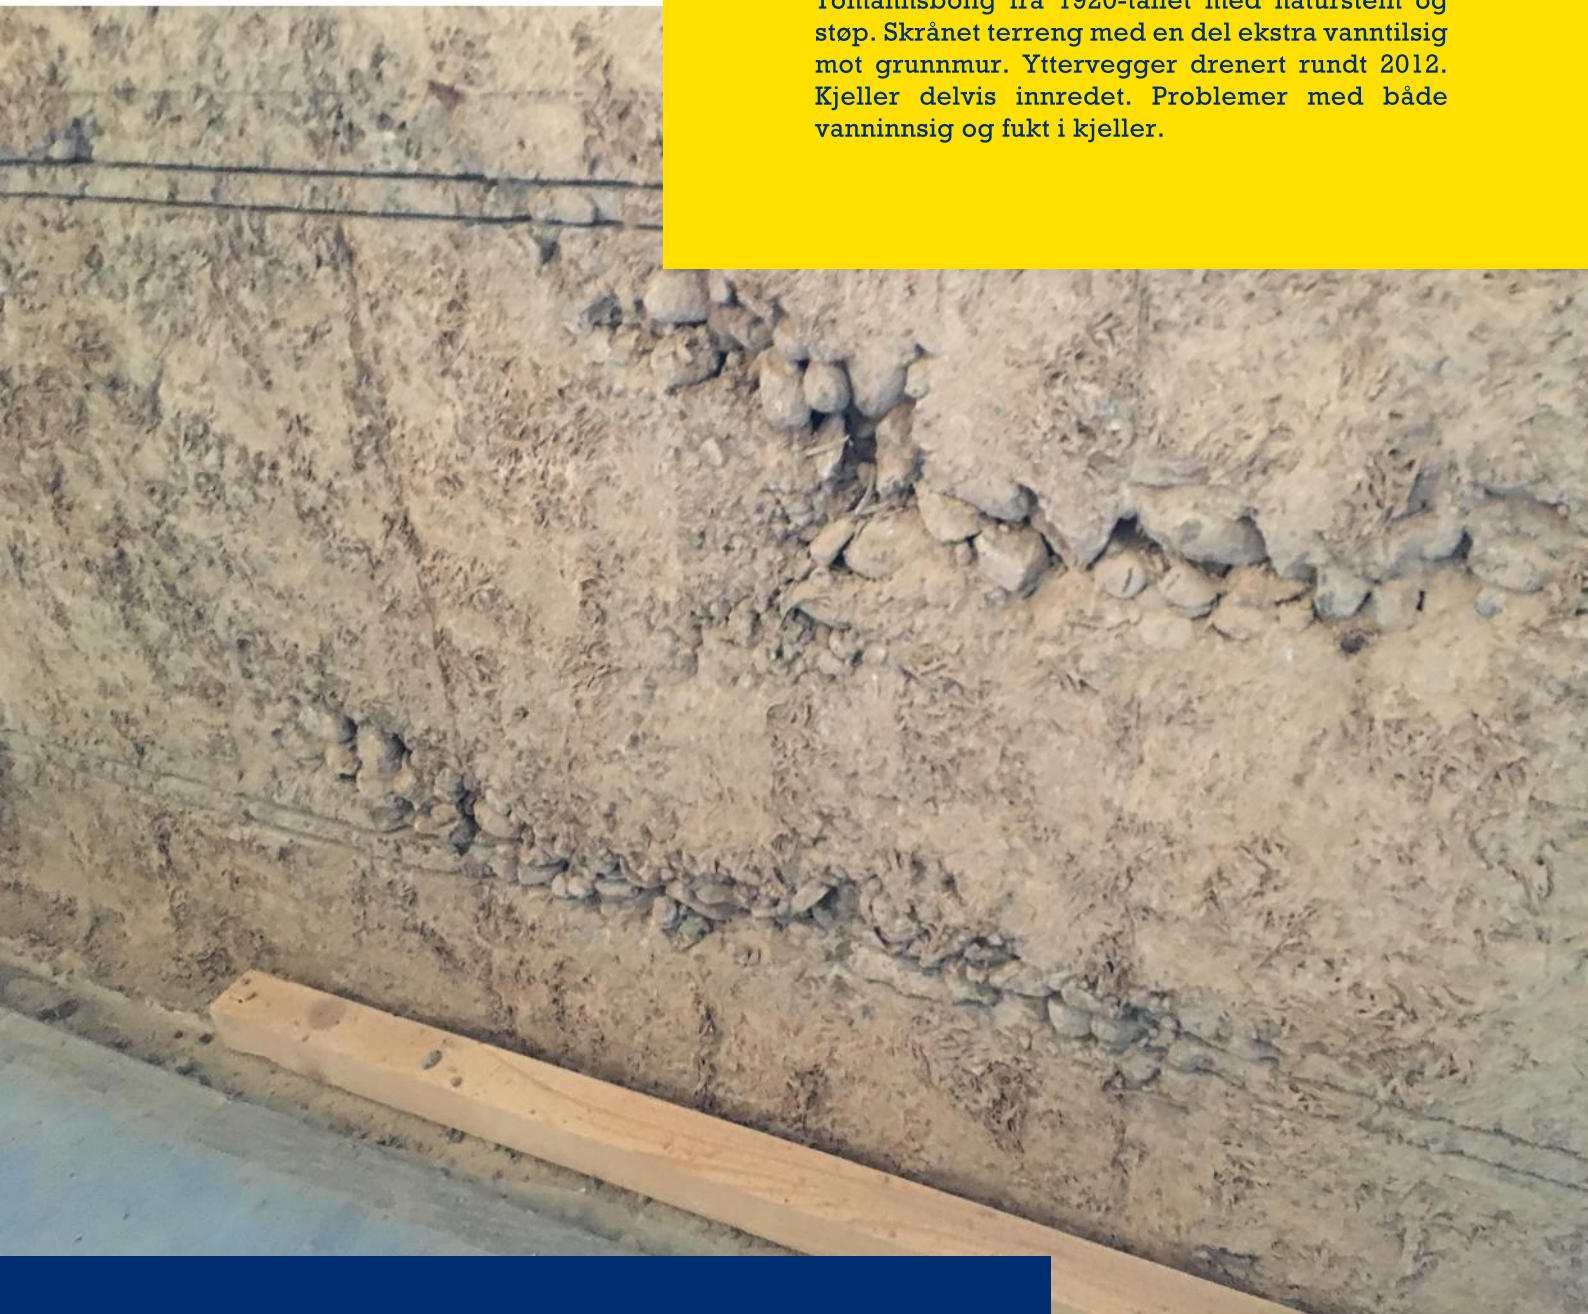
Tomannsbolig fra 1920-tallet med naturstein og støp. Skrånet terreng med en del ekstra vanntilsig mot grunnmur. Yttervegger drenert rundt 2012. Kjeller delvis innredet. Problemer med både vanninnsig og fukt i kjeller.

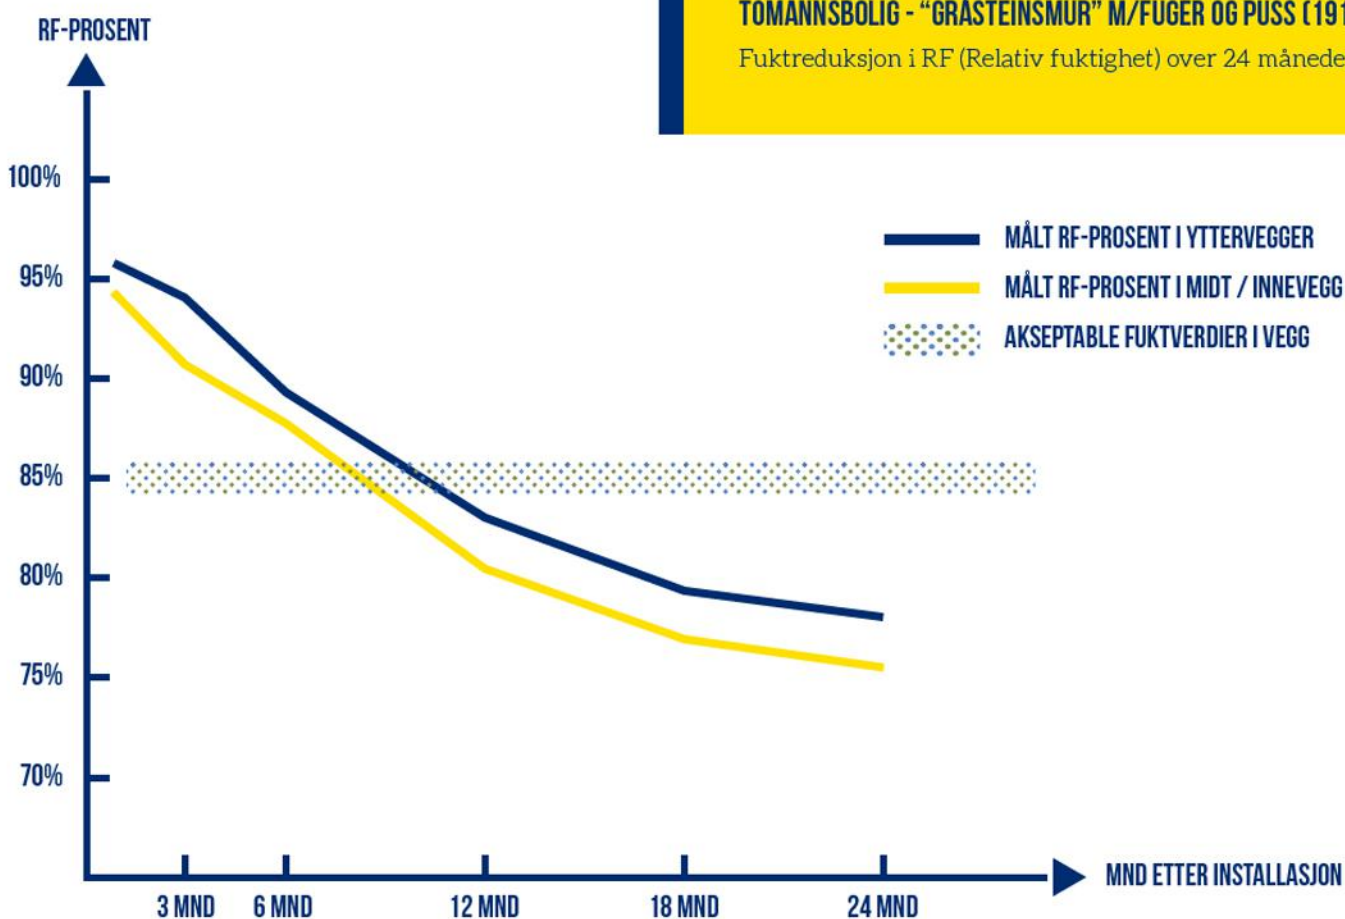
RF-REDUKSJON

Etter endt fuktsikring, ble prosjektet fulgt opp hyppig gjennom en toårsperiode med strømtrekkmålinger av system og fuktmålinger.

Kjeller fremstår i dag som tørr og frisk, og benyttes som oppholdsrom og soverom.
