# ENEBOLOG, PLASSTØPT BETONG MED SIPOREX, BÆRUM

FUKTSIKRING AV KJELLER,  
BETONGVEGGER MED SIPOREX  
ISOLASJONSPLATER NED TIL GULV,  
BYGG FRA 1960-TALLET

**FUKSTOPPER™**  
FUKTENTREPRENØR  
INNEN MUR OG KJELLER

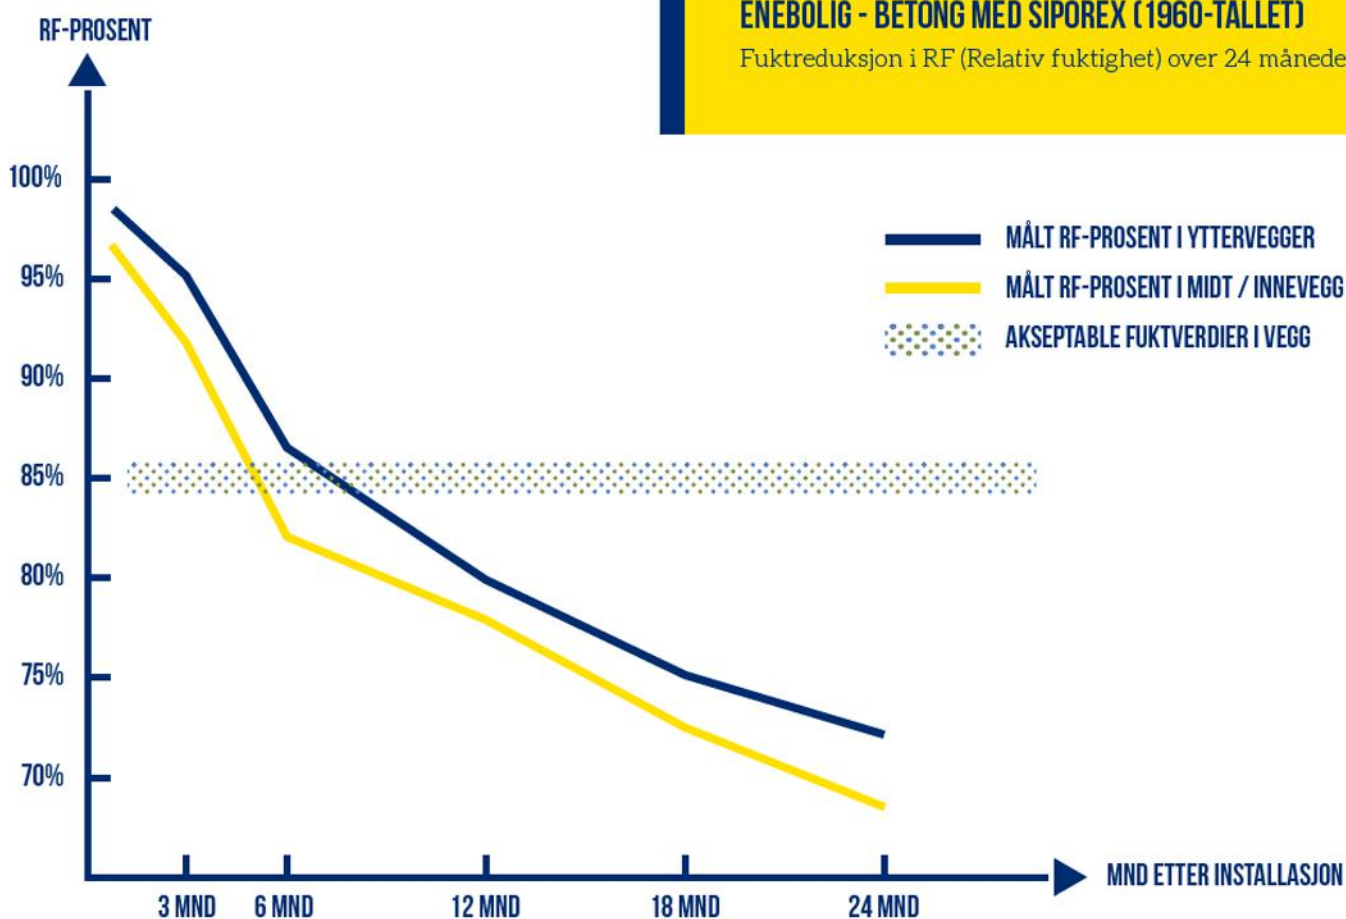
# RF-REDUKSJON

*Kontrollmåling av fuktverdier i konstruksjon 6 mnd etter installasjon av kapillær fuktsikring. Målte 67,5% RF, noe som anses som "tørr"/akseptable fuktverdier.*

Fuktreduksjon og fuktsikring av alle kjellevegger av betong og siporex. To langsgående elektroderader, ca 20 og 100 cm opp på vegg. Hver vegg og elektroderad, med sin egen kurs. Fuktskadet stenderverk og kledning revet. Rådgivning iht oppbygging av kjeller.

Etter endt fuktsikring, ble prosjektet fulgt opp hyppig gjennom en toårsperiode med strømtrekkmålinger av system og fuktmålinger.
